## ■ 検査の内容

## ■ 検査結果の概要(劣化事象等の有無)

(戸建住宅 木造(鉄骨造を含む))

■ 検査時の写真

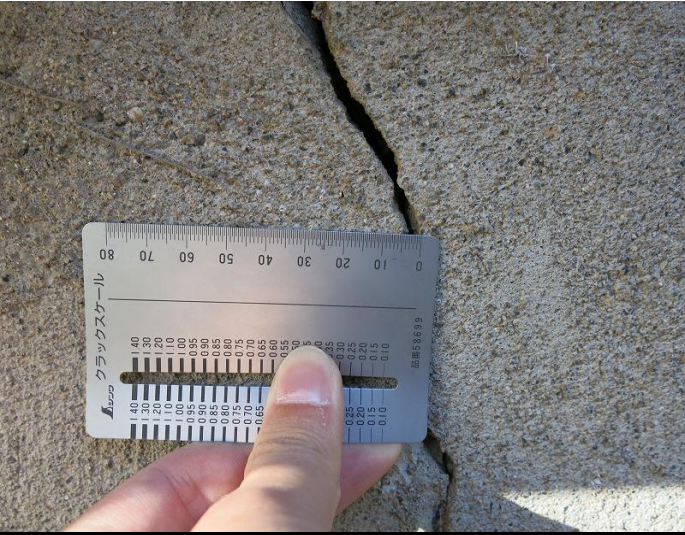
| 戸建住宅 | | ① 基礎【外部】 |
|---|---|---|
| 写真番号 | 1 | |

| 戸建住宅 | | ① 基礎【外部】 |
|---|---|---|
| 撮影箇所 | 外部基礎【南】 | |
| 状況 | 増築分の境目からのひび割れです。5mmも隙間があり、深さも20mmとなっております。内部基礎まで光が入っていることは確認しておりますので修繕の必要性があると思われます。 | |

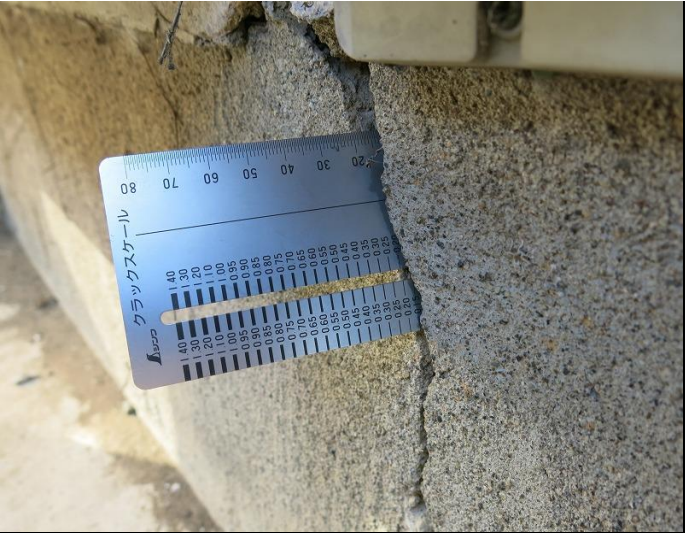
| 戸建住宅 | | ① 基礎【外部】 |
|---|---|---|
| 写真番号 | 2 | |

| 戸建住宅 | | ① 基礎【外部】 |
|---|---|---|
| 撮影箇所 | 外部基礎【南】 | |
| 状況 | 増築分の境目からのひび割れです。5mmも隙間があり、深さも20mmとなっております。内部基礎まで光が入っていることは確認しておりますので修繕の必要性があると思われます。 | |

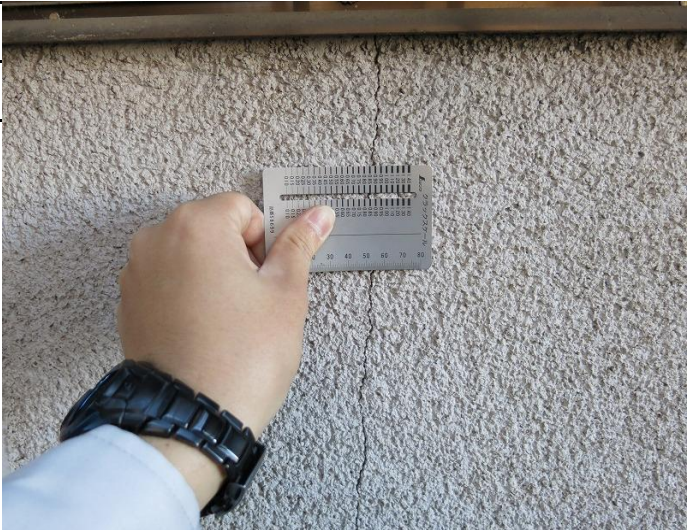
| 戸建住宅 | | ② 外壁・軒裏 |
|---|---|---|
| 写真番号 | 3 | |

| 戸建住宅 | | ② 外壁・軒裏 |
|---|---|---|
| 撮影箇所 | 外壁【北】 | |
| 状況 | <p>外壁はモルタルのリシン掻き落とし仕上げとなっております。ひび割れは0.85mmと下地には届いていないと思われます。</p> | |

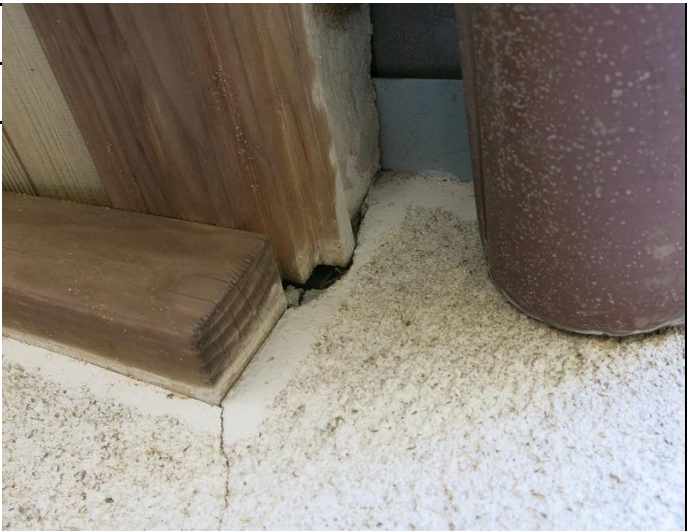
| 戸建住宅 | | ② 外壁・軒裏 |
|---|---|---|
| 写真番号 | 4 | |

| 戸建住宅 | | ② 外壁・軒裏 |
|---|---|---|
| 撮影箇所 | 外壁【南】 | |
| 状況 | <p>玄関軒下の外壁にて欠損が見受けられました。雨水の浸透が懸念されますので、修繕が必要と思われます。</p> | |

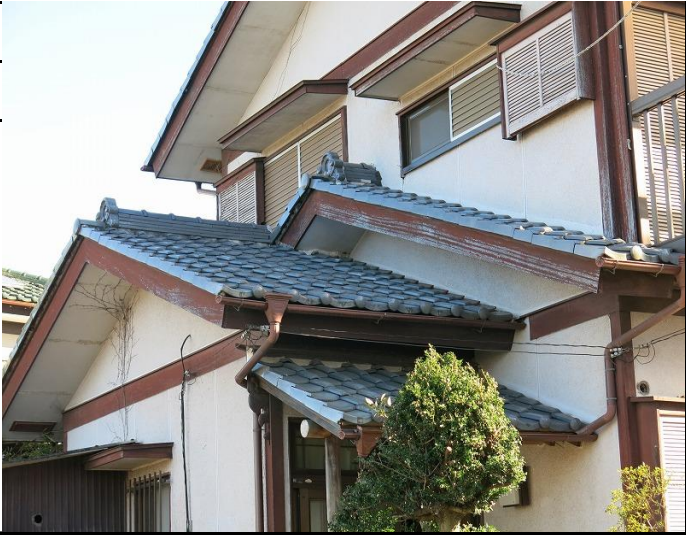
| 戸建住宅 | | ③ 屋根 |
|---|---|---|
| 写真番号 | 5 | |

| 戸建住宅 | | ③ 屋根 |
|---|---|---|
| 撮影箇所 | 屋根【1F西】 | |
| 状況 | <p>屋根の瓦を目視にて確認致しましたが、ひび割れ及び欠損は見受けられませんでした。</p> | |

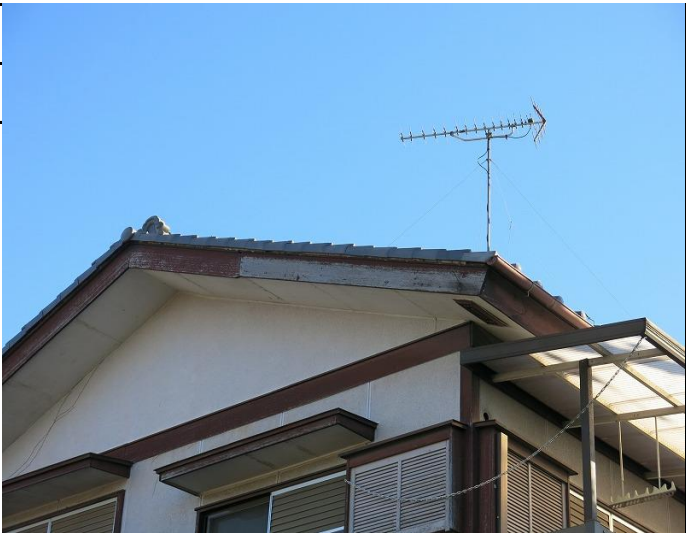
| 戸建住宅 | | ③ 屋根 |
|---|---|---|
| 写真番号 | 6 | |

| 戸建住宅 | | ③ 屋根 |
|---|---|---|
| 撮影箇所 | 屋根【2F西】 | |
| 状況 | <p>2F屋根の瓦を目視にて確認できませんでした。建物が多く又道路が傾斜になっている為、目視の確認はできませんでした。入念な検査が必要と思われます。</p> | |

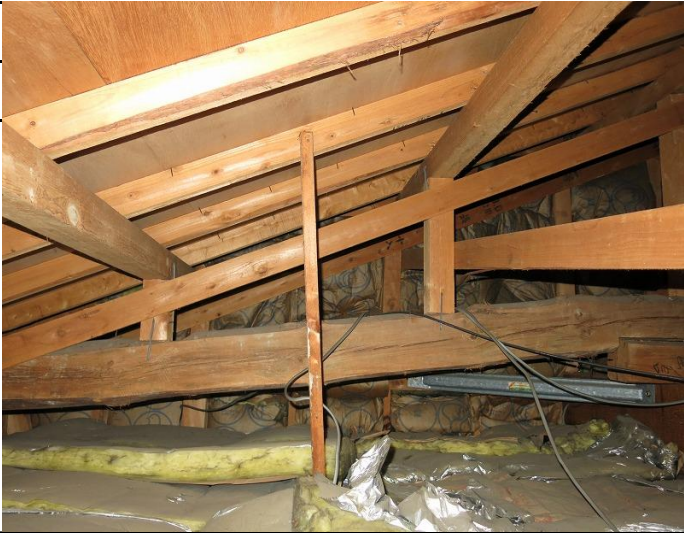
| 戸建住宅 | | ⑤ 天井・小屋組・梁 |
|---|---|---|
| 写真番号 | 7 | |

| 戸建住宅 | | ⑤ 天井・小屋組・梁 |
|---|---|---|
| 撮影箇所 | 天井裏【東】 | |
| 状況 | <p>小屋組・梁のひび割れ及び欠損は見受けられませんでした。また雨漏れ跡も見受けられませんでした。</p> | |

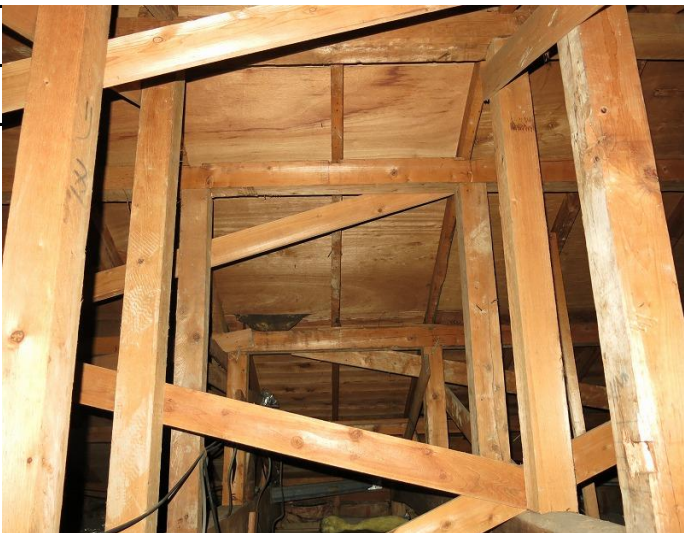
| 戸建住宅 | | ⑤ 天井・小屋組・梁 |
|---|---|---|
| 写真番号 | 8 | |

| 戸建住宅 | | ⑤ 天井・小屋組・梁 |
|---|---|---|
| 撮影箇所 | 天井裏【南】 | |
| 状況 | <p>小屋組・梁のひび割れ及び欠損は見受けられませんでした。また雨漏れ跡も見受けられませんでした。</p> | |

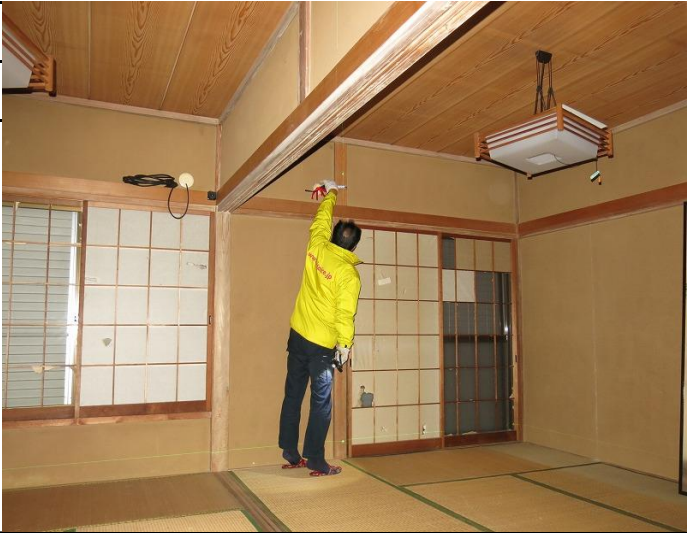
| 戸建住宅 | | ⑥ 内壁・柱 |
|---|---|---|
| 写真番号 | 9 | |

| 戸建住宅 | | ⑥ 内壁・柱 |
|---|---|---|
| 撮影箇所 | 2F和室【南】 | |
| 状況 | レーザーにて柱の傾きを確認致しましたが、著しい傾きは確認されませんでした。 | |

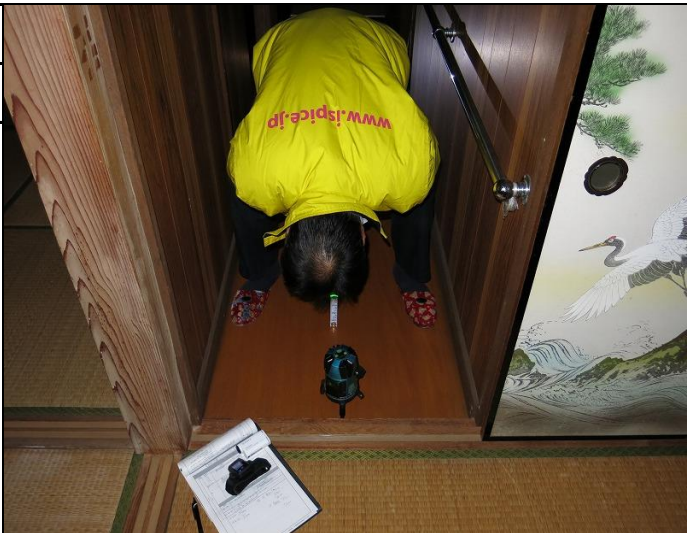
| 戸建住宅 | | ⑦ 床 |
|---|---|---|
| 写真番号 | 10 | |

| 戸建住宅 | | ⑦ 床 |
|---|---|---|
| 撮影箇所 | 2F廊下 | |
| 状況 | レーザーにて床の沈みを確認致しましたが、著しい沈みは確認されませんでした。 | |

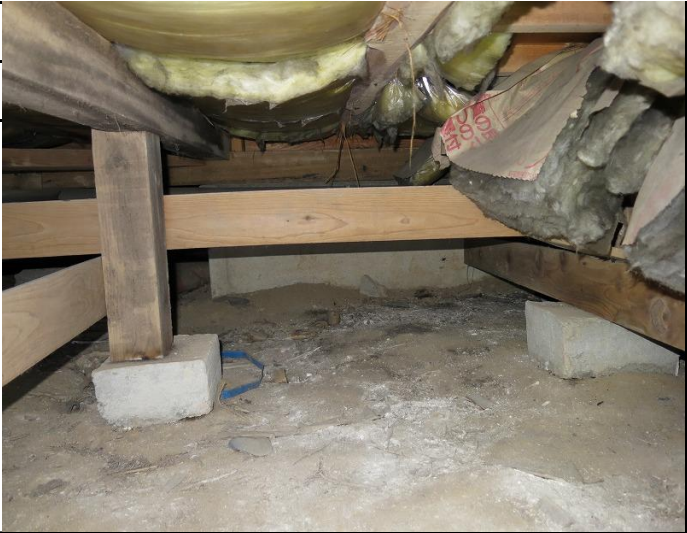
| 戸建住宅 | | ⑧ 土台・床組 |
|---|---|---|
| 写真番号 | 11 | |

| 戸建住宅 | | ⑧ 土台・床組 |
|---|---|---|
| 撮影箇所 | 床下点検口【西】 | |
| 状況 | 土台・床組にひび割れ及び欠損は確認されませんでした。 | |

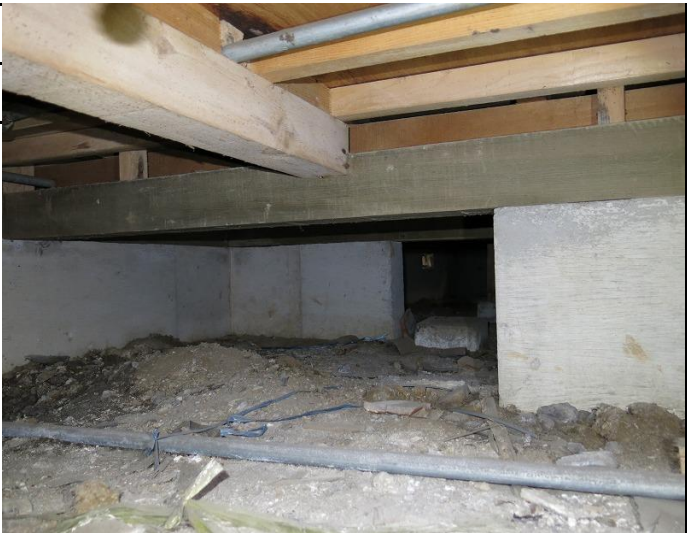
| 戸建住宅 | | ⑧ 土台・床組 |
|---|---|---|
| 写真番号 | 12 | |

| 戸建住宅 | | ⑧ 土台・床組 |
|---|---|---|
| 撮影箇所 | 床下点検口【南】 | |
| 状況 | 土台・床組にひび割れ及び欠損は確認されませんでした。 | |

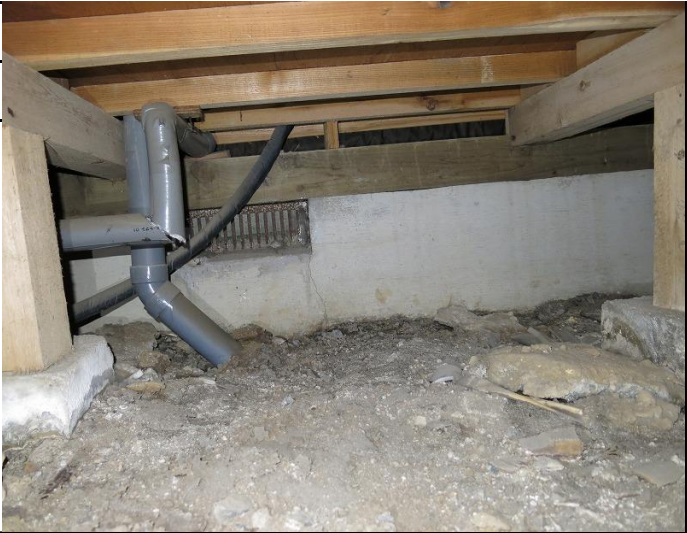
| 戸建住宅 | | ⑨ 基礎【内部】 |
|---|---|---|
| 写真番号 | 13 | |

| 戸建住宅 | | ⑨ 基礎【内部】 |
|---|---|---|
| 撮影箇所 | 内部基礎【北】 | |
| 状況 | <p>内部基礎にひび割れが確認されております。北側は小さいひび割れですが、南側の内部基礎は光が漏れております。修繕が必要と思われます。シロアリの発生が懸念されますので、入念な検査が必要と思われます。</p> | |

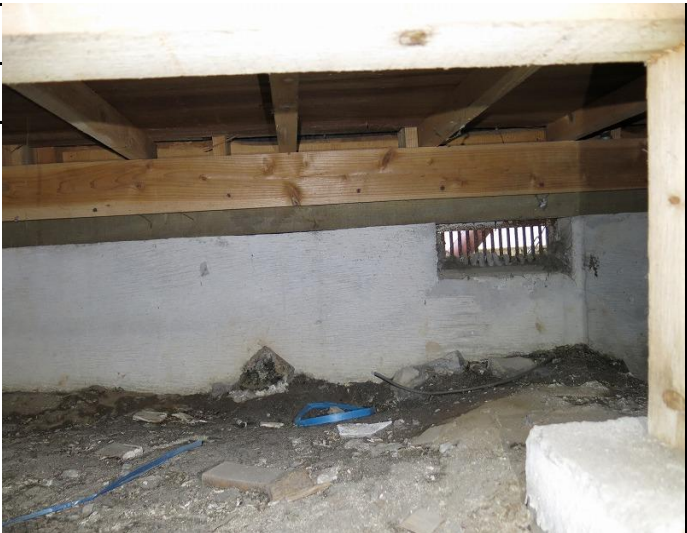
| 戸建住宅 | | ⑨ 基礎【内部】 |
|---|---|---|
| 写真番号 | 14 | |

| 戸建住宅 | | ⑨ 基礎【内部】 |
|---|---|---|
| 撮影箇所 | 内部基礎【東】 | |
| 状況 | <p>内部基礎にひび割れが確認されております。南側の内部基礎は光が漏れております。修繕が必要と思われます。シロアリの発生が懸念されますので、入念な検査が必要と思われます。</p> | |

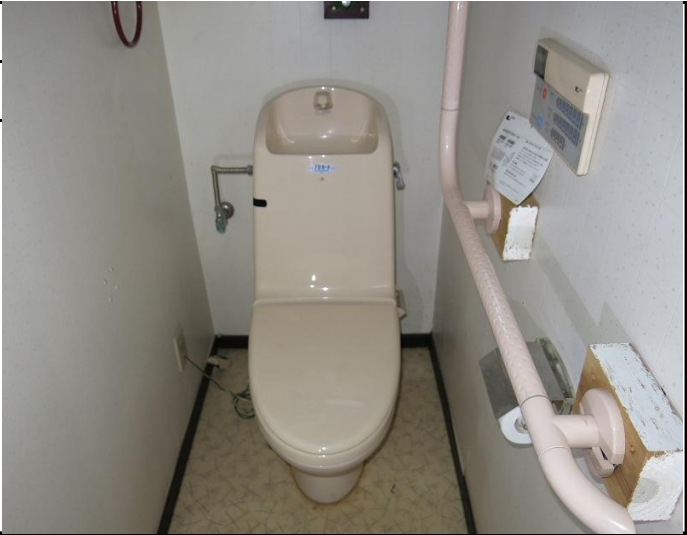
| 戸建住宅 | | ⑩ 設備配管【給水・給湯・排水・換気】 |
|---|---|---|
| 写真番号 | 15 | |

| 戸建住宅 | | ⑩ 設備配管【給水・給湯・排水・換気】 |
|---|---|---|
| 撮影箇所 | 1Fトイレ | |
| 状況 | 給水栓の閉栓のため、漏れ確認はできておりません。 | |

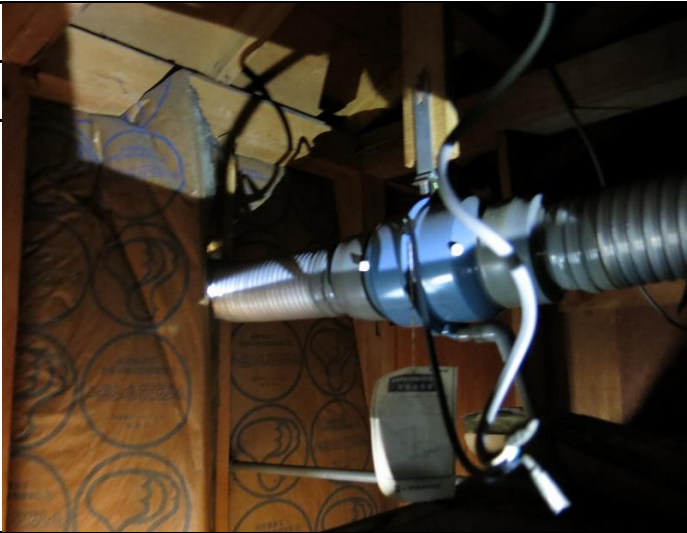
| 戸建住宅 | | ⑩ 設備配管【給水・給湯・排水・換気】 |
|---|---|---|
| 写真番号 | 16 | |

| 戸建住宅 | | ⑩ 設備配管【給水・給湯・排水・換気】 |
|---|---|---|
| 撮影箇所 | 2Fユニットバス | |
| 状況 | 換気ダクトを確認致しましたが、脱落は確認されておりません。 | |
