■検査の内容

当現況検査の内容は、売買の対象となる住宅について、基礎、外壁等の住宅の部位毎に生じているひび割れ、欠損といった劣化事象及び不具合事象（以下「劣化事象等」という。）の状況を、目視を中心とした非破壊調査により把握し、その調査・検査結果を依頼主に対し報告するものです。

■検査結果の概要(劣化事象等の有無)

(戸建住宅 木造(鉄骨造を含む))

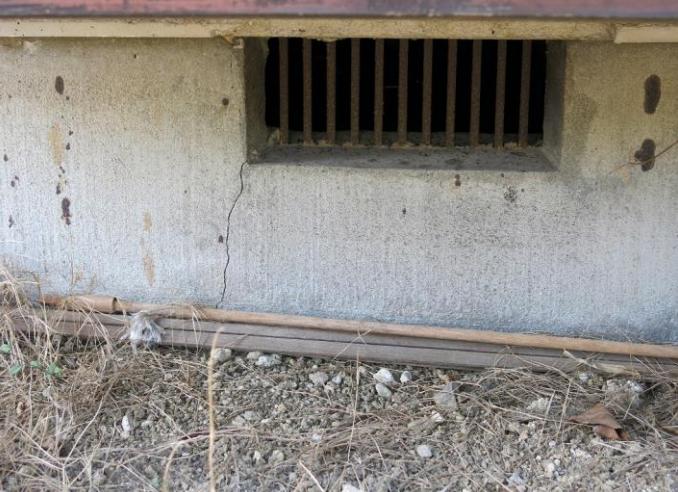
戸建住宅		① 基礎【外部】
写真番号	1	
撮影箇所	基礎外部【東】	
状況	<p>モルタル仕上げにて構成されており、打診で確認致しましたが、モルタルの浮きのみと確認致しました。しかしひび割れが通気口まで続いていましたので、入念な検査が必要と思われます。</p>

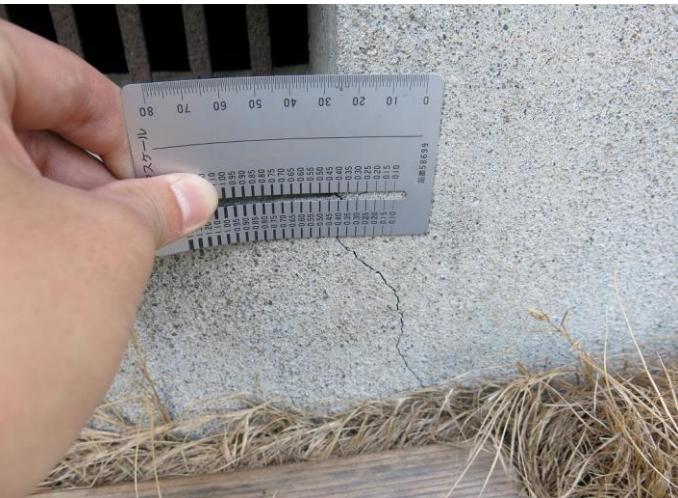
戸建住宅		① 基礎【外部】
写真番号	2	
撮影箇所	基礎外部【西】	
状況	<p>モルタル仕上げにて構成されており、打診で確認致しましたが、モルタルの浮きのみと確認致しました。しかしひび割れが通気口へと続いていたので基礎内部確認にてひび割れが確認されました。</p>

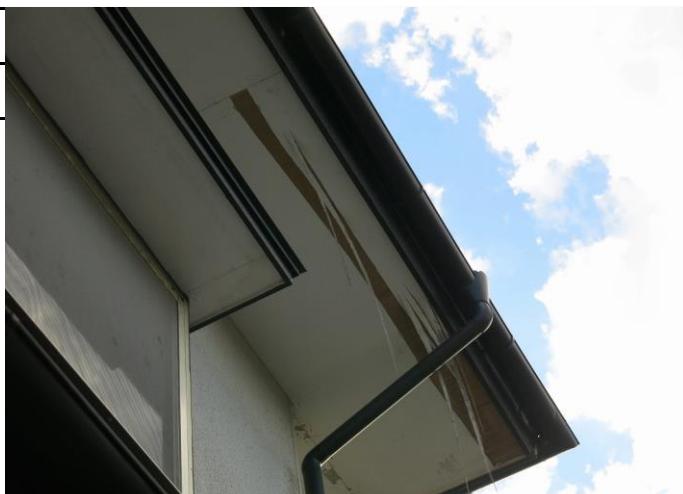
戸建住宅	② 外壁・軒裏
写真番号	3
撮影箇所	軒裏【西】
状況	軒裏ベニヤの劣化による剥離と見受けられます。

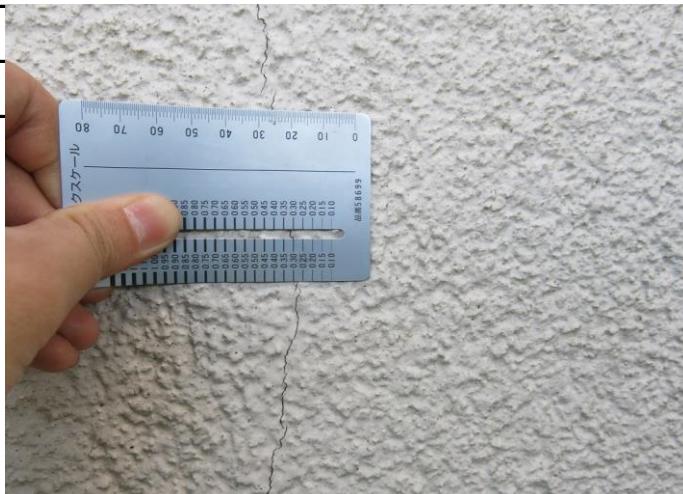
戸建住宅	② 外壁・軒裏
写真番号	4
撮影箇所	外壁【北】
状況	外壁にひび割れが確認されました。下地までのひび割れではないと打診にて確認致しました。

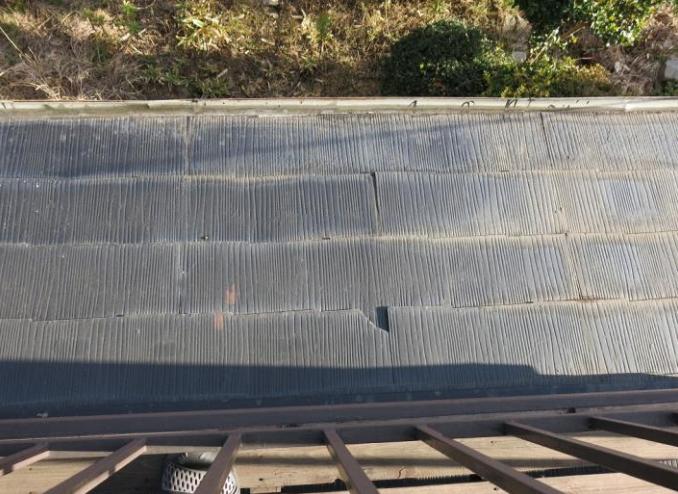
写真番号	5
撮影箇所	屋根【東】
状況	コロニアル屋根材の欠損が見受けられました。雨漏れが危惧されますので、入念な検査が必要と思われます。

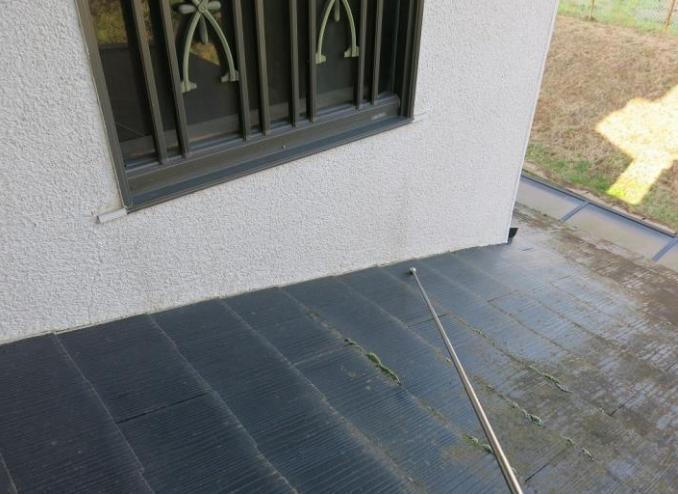
写真番号	6
撮影箇所	屋根【北】
状況	雨抑えが付いておりません。雨漏れの可能性があります。入念な検査が必要と思われます。

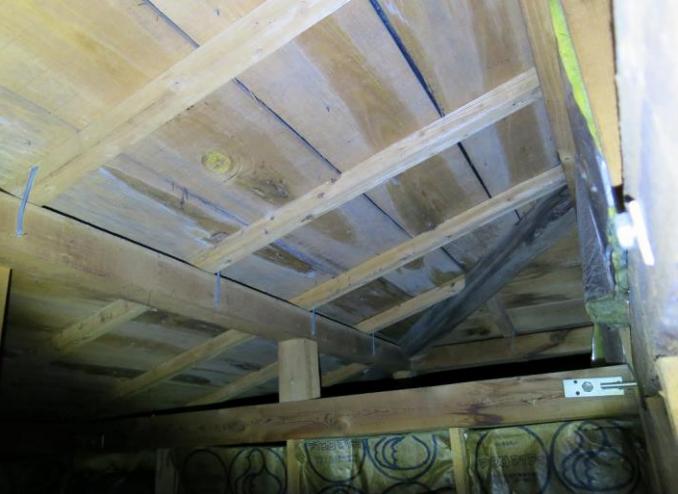
写真番号	7
撮影箇所	1F天井裏
状況	雨漏れが確認されております。入念な検査が必要と思われます。

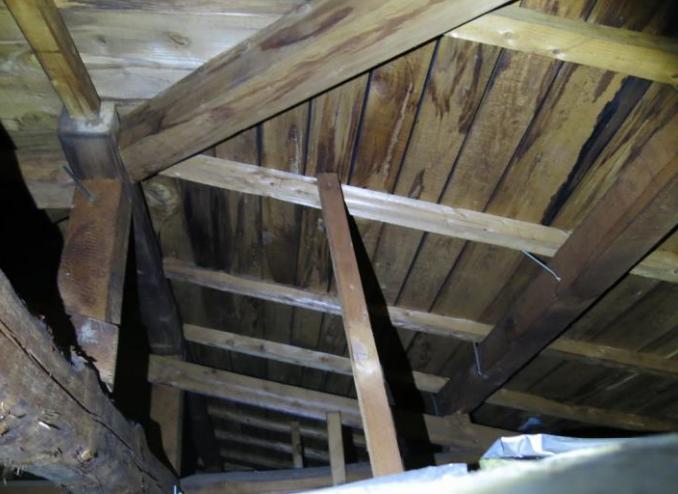
写真番号	8
撮影箇所	2F天井裏
状況	雨漏れが広範囲にて見受けられました。小屋組にも雨漏れ跡が確認されておりますので、入念な検査が必要と思われます。

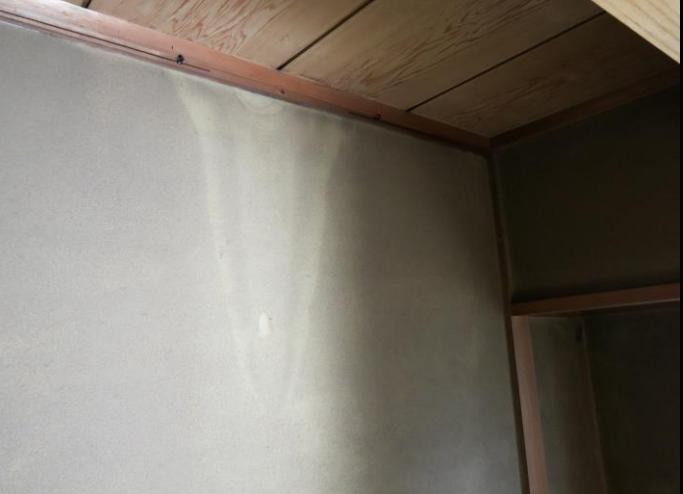
戸建住宅	⑥ 内壁・柱
写真番号	9
撮影箇所	1F和室
状況	内壁にて雨漏れ跡が見受けられました。天井裏も雨漏れ跡が確認されております。

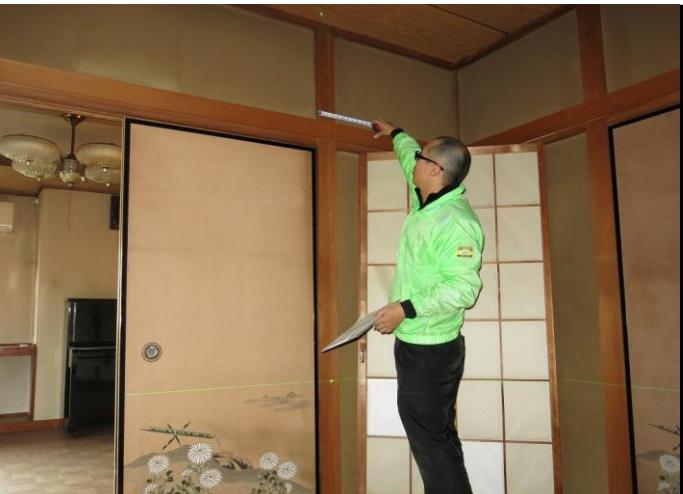
戸建住宅	⑥ 内壁・柱
写真番号	10
撮影箇所	1F和室
状況	レーザーにて柱の傾き確認致しましたが、著しい傾きが確認されませんでした。

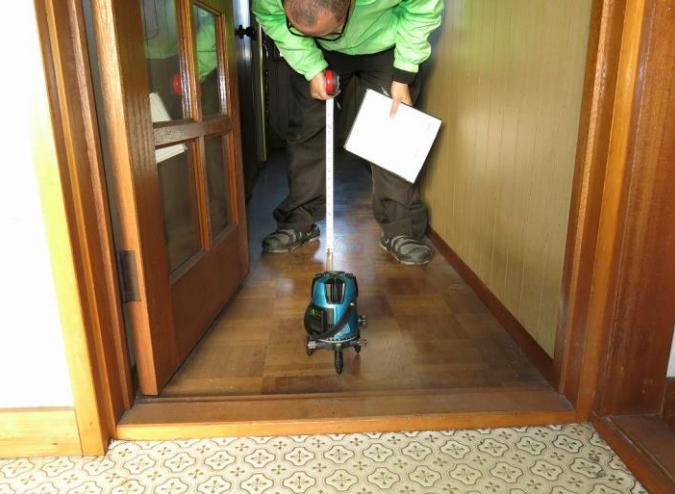
戸建住宅	⑦ 床
写真番号	11
撮影箇所	1F廊下
状況	<p>レーザーにて床の沈みを確認致しましたが、著しい沈みが確認されませんでした。</p>

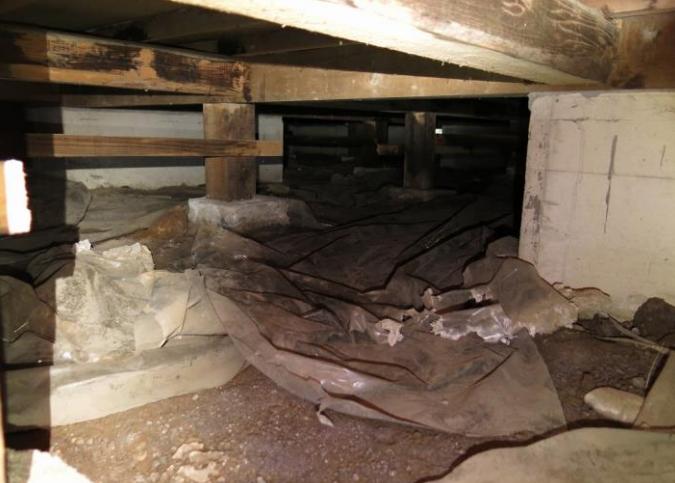
戸建住宅	⑧ 土台・床組
写真番号	12
撮影箇所	点検口【東】
状況	<p>土台・床組にひび割れ欠損は見受けられませんでした。しかし浴室の枠及び敷居が蟻害にあっておりますので、入念な検査が必要と思われます。</p>

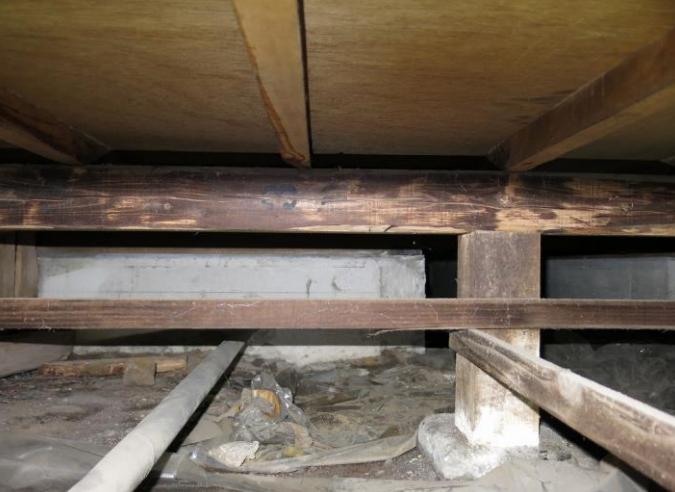
写真番号	13
撮影箇所	点検口【南東】
状況	<p>土台・床組にひび割れ欠損は見受けられませんでした。しかし浴室の枠及び敷居が蟻害にあっておりますので、入念な検査が必要と思われます。</p>

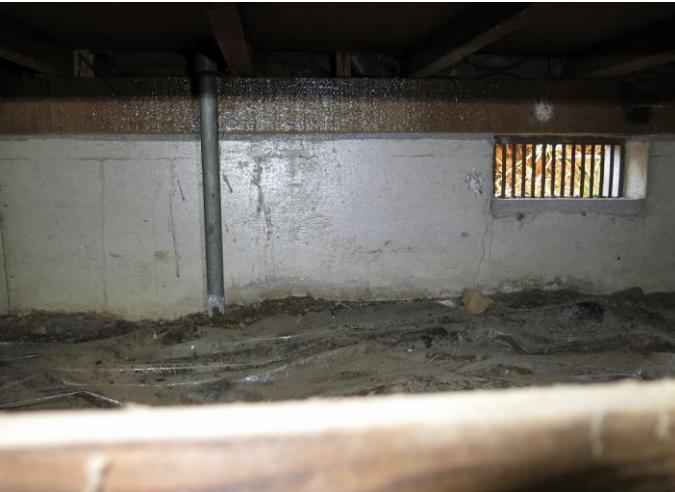
写真番号	14
撮影箇所	点検口【南西】
状況	<p>通気口にひび割れを目視にて確認致しました。また和室や玄関付近は確認できておりませんので、入念な検査が必要と思われます。</p>

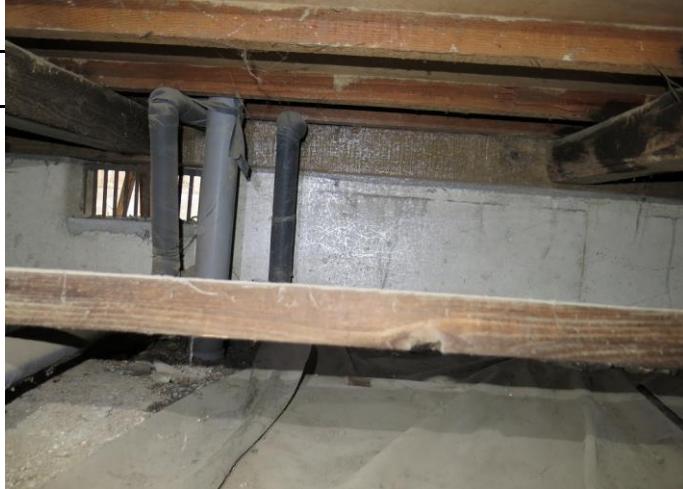
写真番号	15
撮影箇所	点検口【北西】
状況	通気口にひび割れを目視にて確認致しました。また和室や玄関付近は確認できておりませんので、入念な検査が必要と思われます。

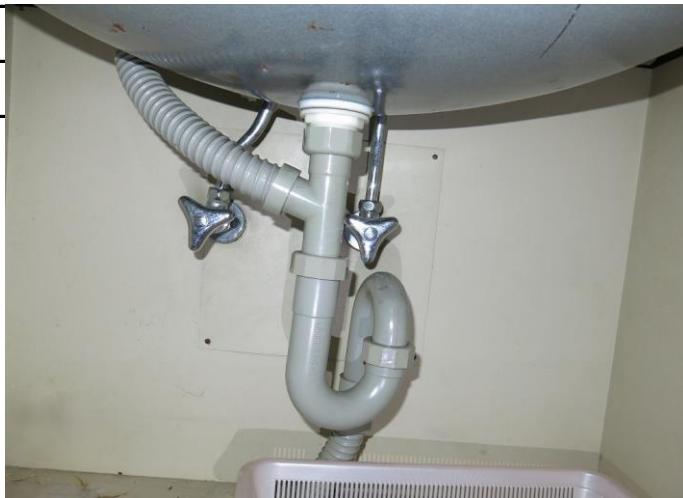
写真番号	16
撮影箇所	洗面台
状況	給水栓が閉栓の為、給排水の漏れは確認できておりません

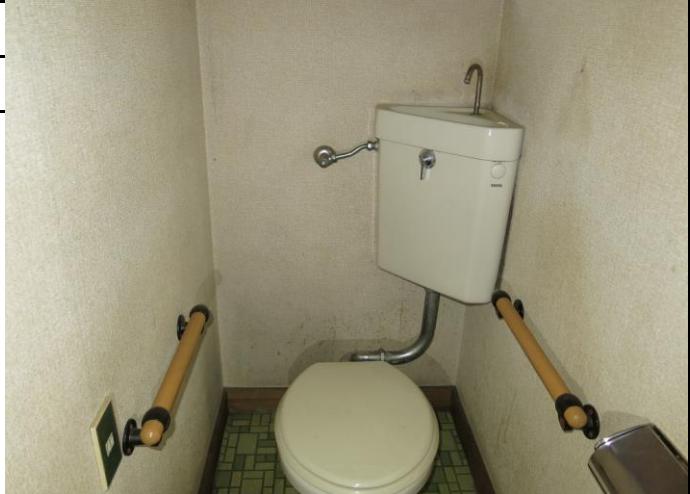
写真番号	17
撮影箇所	1Fトイレ
状況	給水栓が閉栓の為、給排水の漏れは確認できておりません

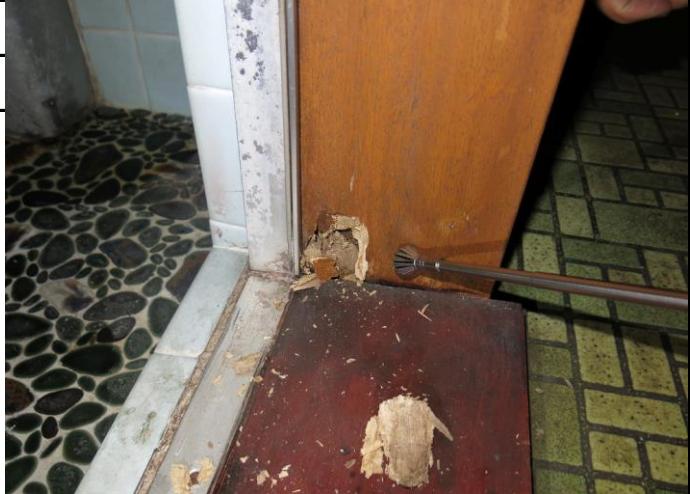
写真番号	18
撮影箇所	浴室
状況	枠・敷居に蟻害が確認されております。入念な検査が必要と思われます。
