■ 検査の内容

(戸建住宅 木造(鉄骨造を含む))

■ 検査時の写真

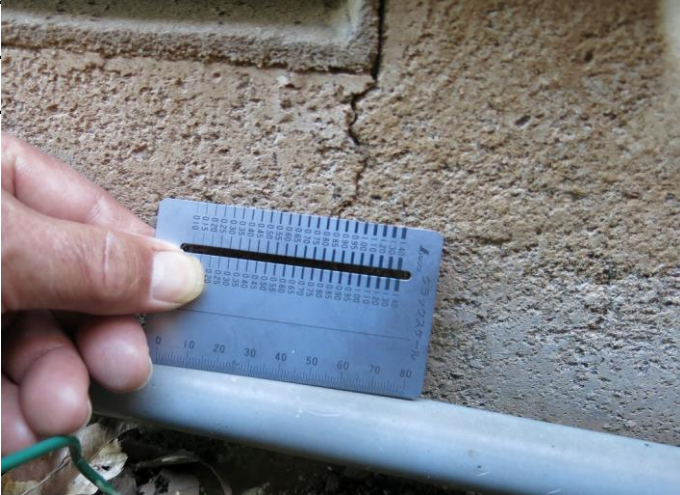
写真番号	2

撮影箇所	基礎外部【西側】	
状況	<p>コンクリート直仕上げの 為、ひび割れは内部ま で貫通している可能性 が考えられますので、入 念な検査が必要と思わ れます。</p>

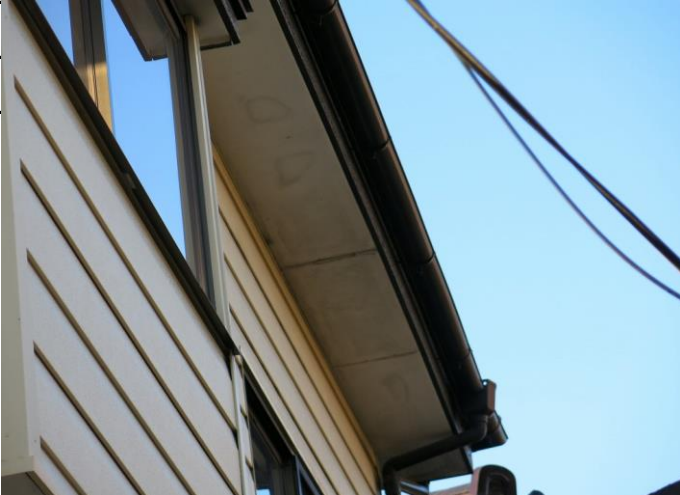
写真番号	4

撮影箇所	軒裏【東側】	
状況	軒裏の雨漏れ跡が見受けられました。入念な検査が必要と思われます。

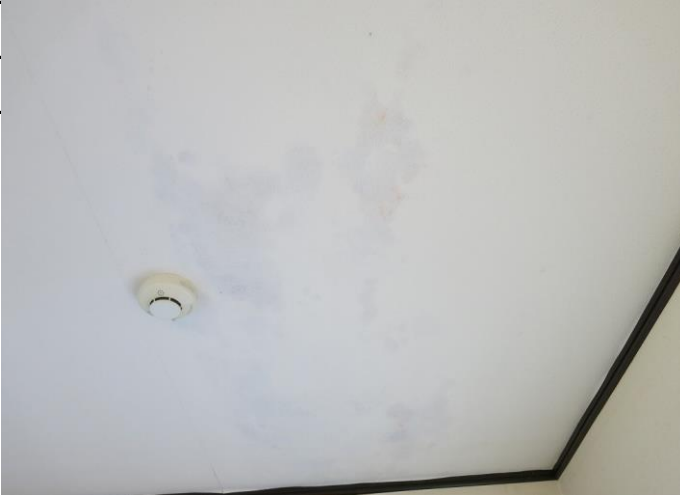
写真番号	6

撮影箇所	2F洋室4.5帖天井	
状況	<p>2F洋室4.5帖天井にて雨漏れ跡が見受けられました。軒裏の雨漏れ跡から続いて来てると思われる、入念な検査が必要と思われます。</p>

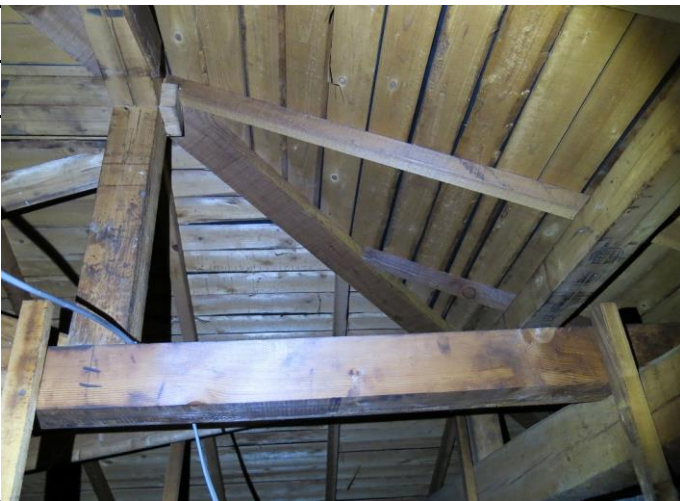
写真番号	7

撮影箇所	天井裏【北から南】	
状況	目視にて確認致しましたが、小屋組・梁のひび割れ及び劣化は見受けられませんでした。

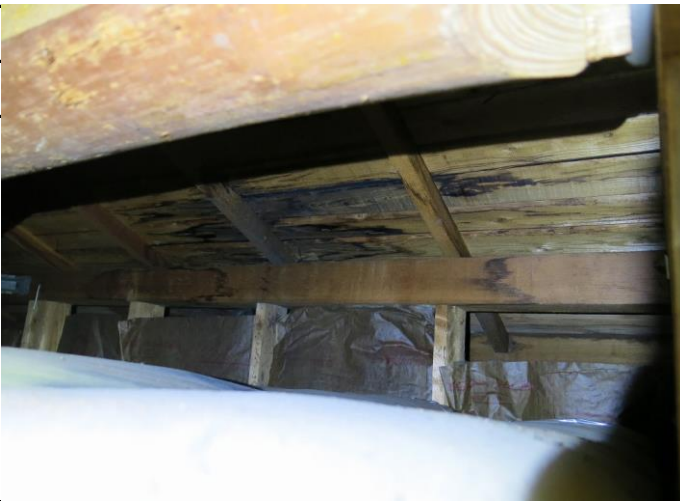
写真番号	8

撮影箇所	天井裏【南西から北東】	
状況	2F洋室4.5帖の天井裏にて、野地板の腐朽が見受けられました。入念な検査が必要と思われます。

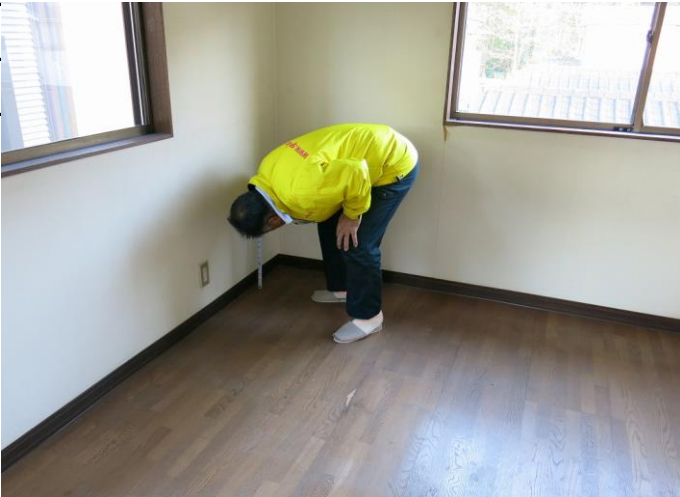
写真番号	10

撮影箇所	2F洋室4.5帖	
状況	レーザーにて床の沈み確認し、著しい沈みは見受けられませんでした。

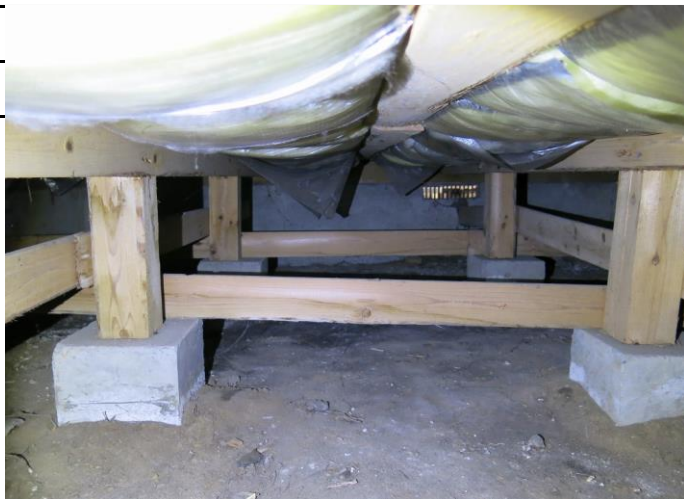
写真番号	11
撮影箇所	キッチン点検口【北から南】
状況	土台・床組のひび割れ及び劣化は見受けられませんでした。

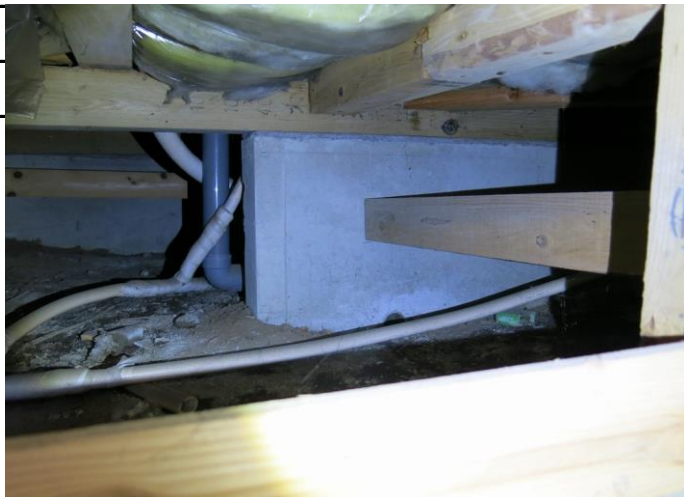
写真番号	12
撮影箇所	キッチン点検口【東から西】
状況	土台・床組のひび割れ及び劣化は見受けられませんでした。

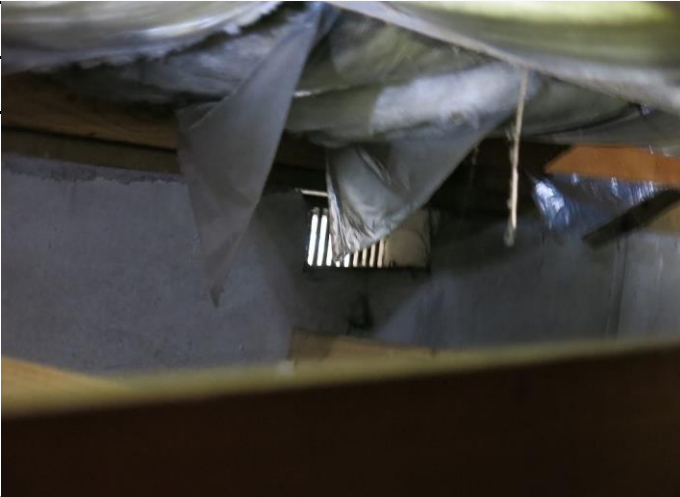
写真番号	13

撮影箇所	キッチン点検口【北東から南西】	
状況	基礎内部にて一部確認し、ひび割れ及び劣化は見受けられませんでした。しかし入念な検査は必要と思われます。

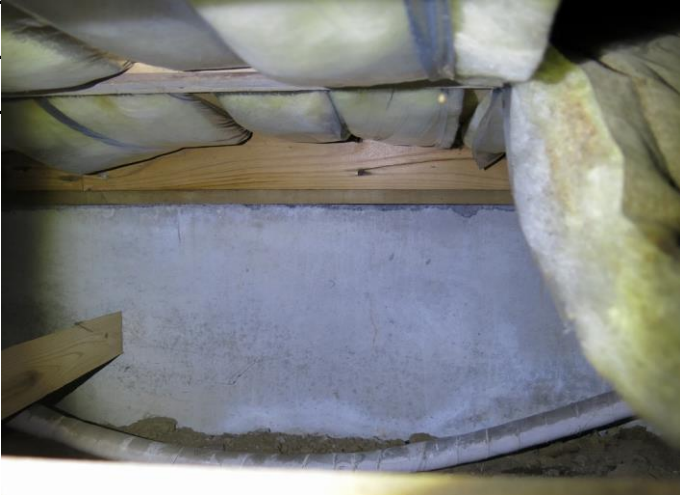
写真番号	14

撮影箇所	キッチン点検口【西から東】	
状況	基礎内部にて一部確認し、ひび割れ及び劣化は見受けられませんでした。しかし入念な検査は必要と思われます。

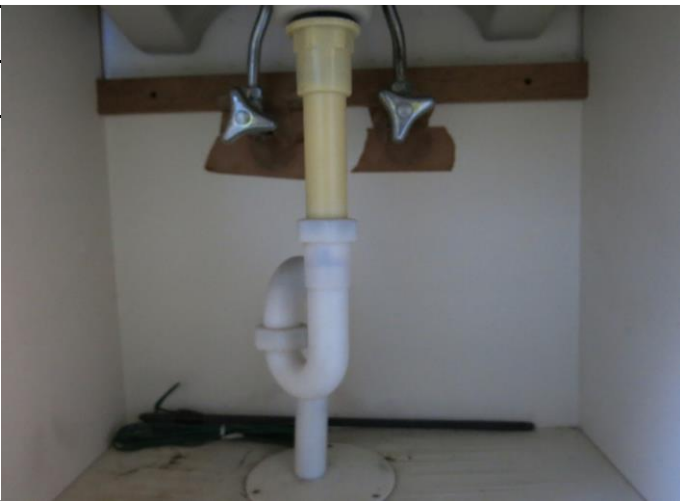
写真番号	15

撮影箇所	洗面台	
状況	給排水の漏れは見受けられませんでした。
