## ■ 検査の内容

■ 検査結果の概要(劣化事象等の有無)

■ 検査時の写真

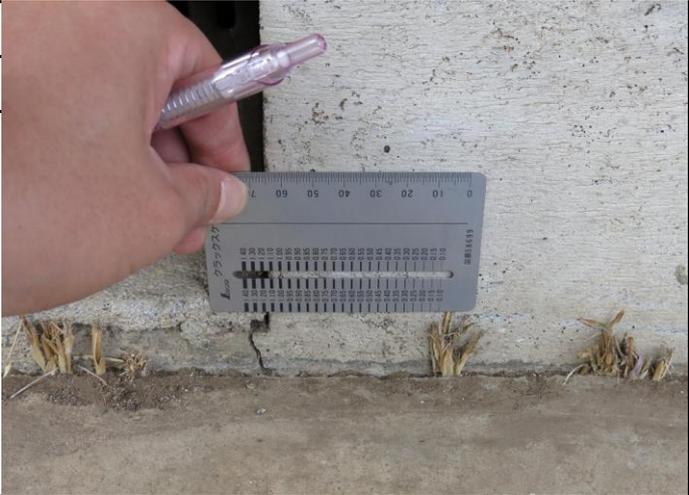
写真番号	1

撮影箇所	基礎外部【南】	
状況	<p>外部基礎の通気口にてひび割れが見受けられました。基礎内部に亘りひび割れが続いています。内部基礎が確認できておりませんので、入念な検査が必要と思われます。</p>

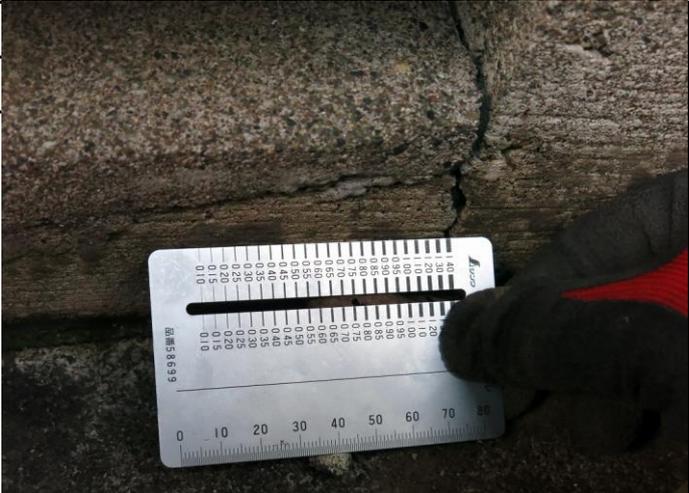
写真番号	2

撮影箇所	基礎外部【東】	
状況	<p>外部基礎の通気口にてひび割れが見受けられました。基礎内部に亘りひび割れが続いています。内部基礎が確認できておりませんので、入念な検査が必要と思われます。</p>

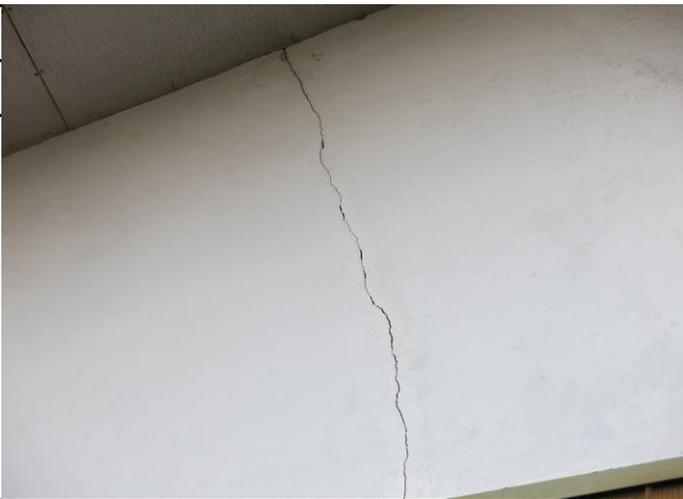
写真番号	3

撮影箇所	外壁【西】	
状況	<p>外壁上部が漆喰の構造になっており、漆喰にひび割れが見受けられましたが、下地材にまで届いていないと思われます。また外壁下部は鉄板サイディングにて構成されておりますが、塗装の劣化により剥離しております。</p>

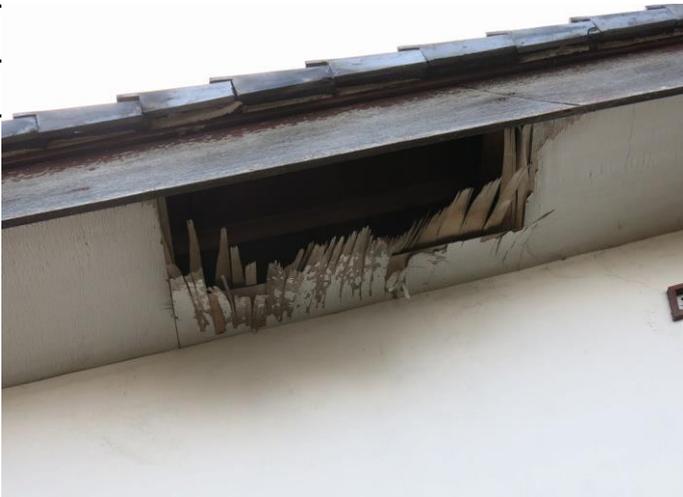
写真番号	4

撮影箇所	軒裏【東】	
状況	<p>軒裏のベニヤ材の劣化によるものと思われます。入念な検査が必要と思われます。</p>

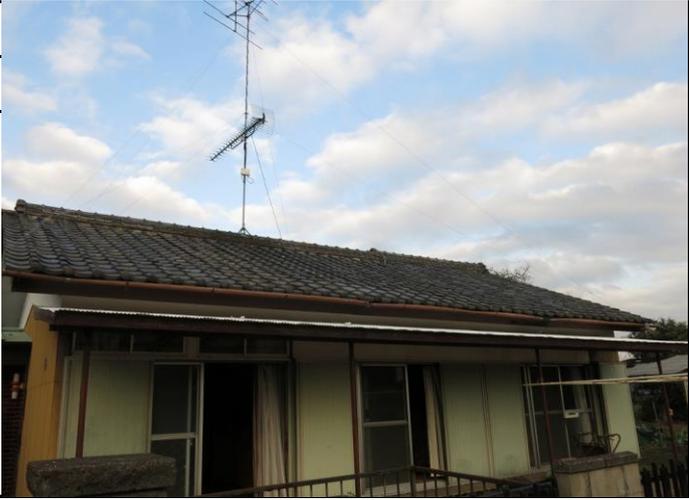
写真番号	5

撮影箇所	屋根【南】	
状況	目視にて確認致しましたが、瓦の破損は見受けられませんでした。

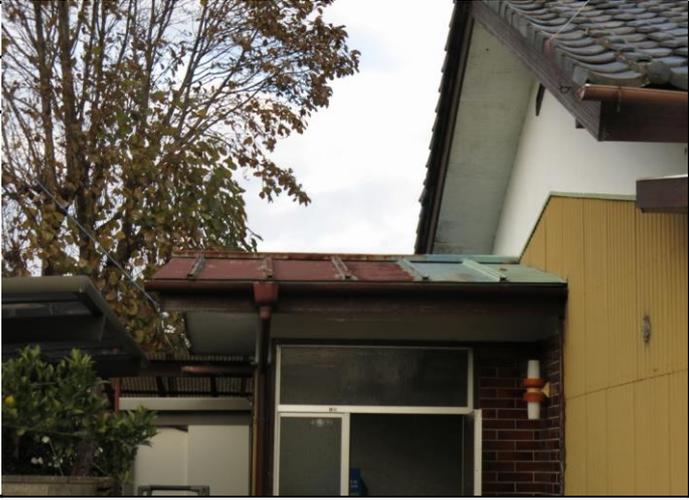
写真番号	6

撮影箇所	屋根【東玄関】	
状況	鉄板屋根の劣化による錆腐食が見受けられます。

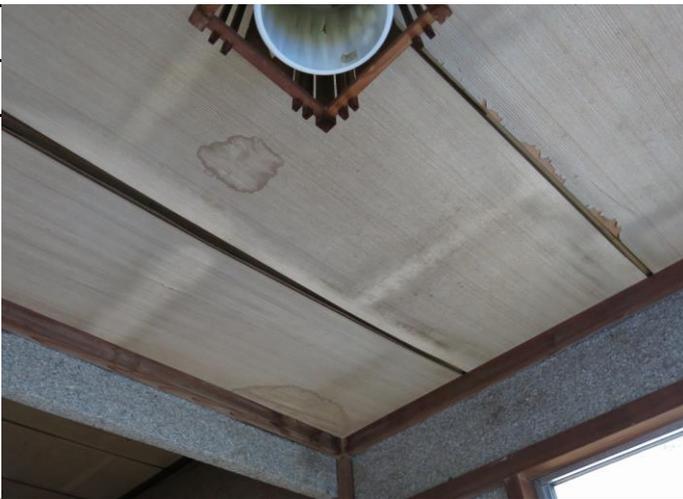
写真番号	7

撮影箇所	和室4.5帖	
状況	天井に雨漏れの跡が見受けられます。またシーリング材の劣化による剥がれが確認されております。

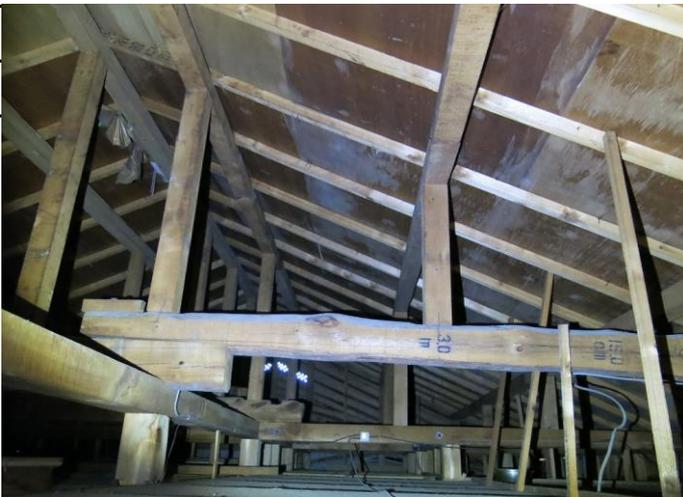
写真番号	8

撮影箇所	天井裏【東】	
状況	小屋組・梁にひび割れ及び欠損は見受けられませんでした。しかし屋根下地のベニヤ材に雨漏れの跡が確認されております。入念な検査が必要と思われます。

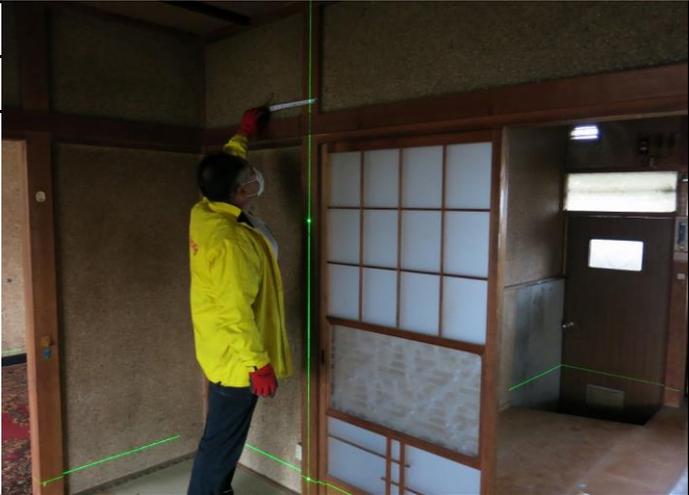
写真番号	9

撮影箇所	和室8帖	
状況	レーザーにて柱傾き確認を致しました。著しい傾きは確認できませんでした。

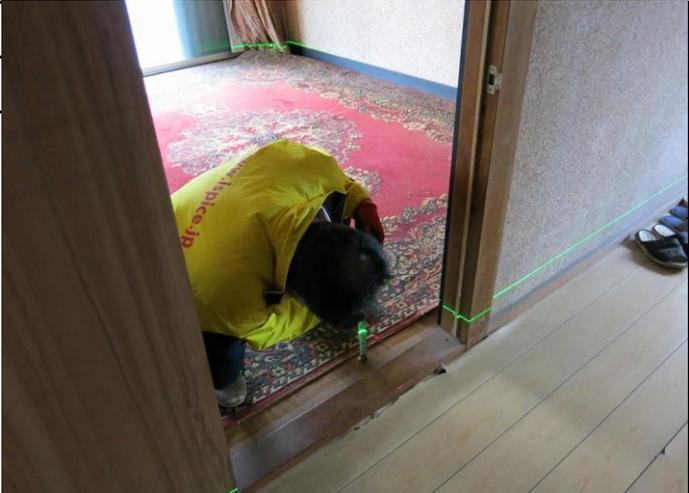
写真番号	10

撮影箇所	洋室	
状況	レーザーにて床の沈み確認を致しました。著しい沈みは確認できませんでした。

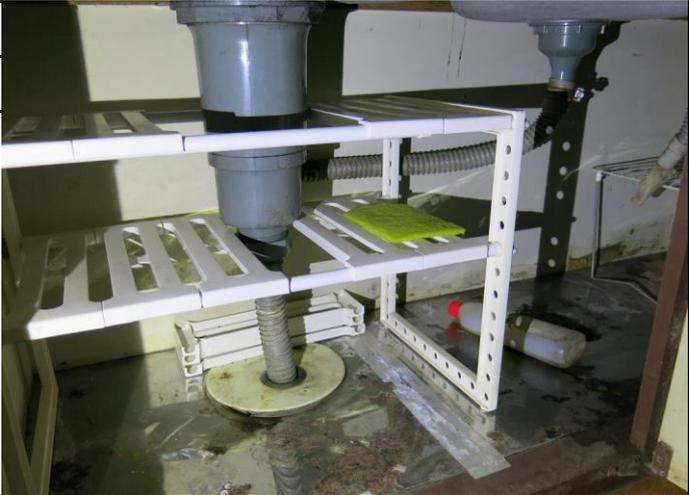
写真番号	11

撮影箇所	キッチン	
状況	給水栓の閉栓により漏れの確認はできませんでした。

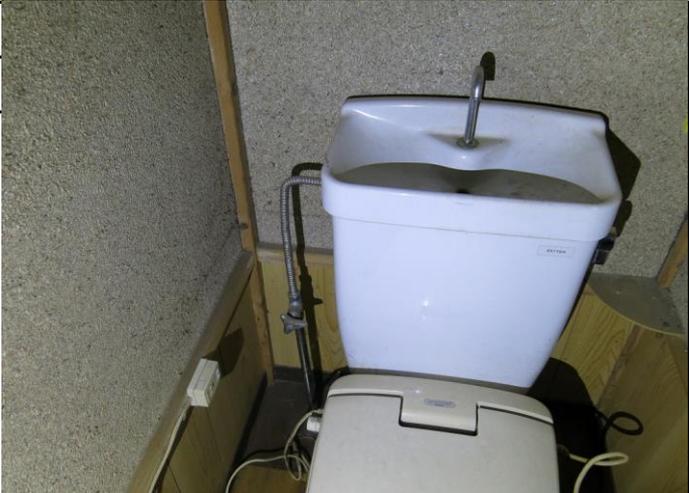
写真番号	12

撮影箇所	トイレ	
状況	給水栓の閉栓により漏れの確認はできませんでした。

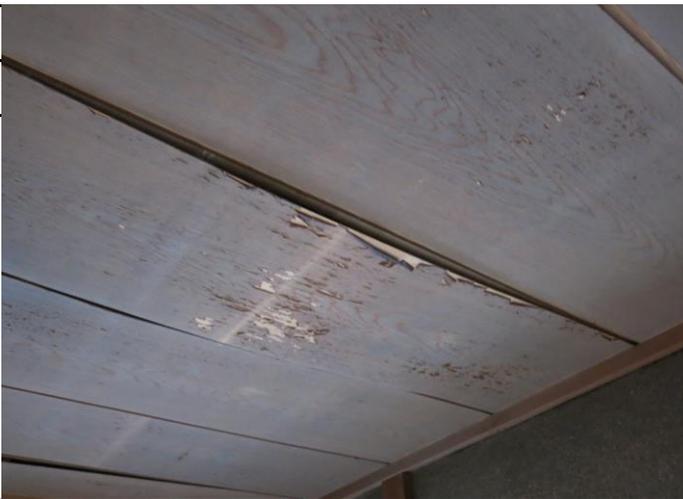
写真番号	13

撮影箇所	和室4.5帖	
状況	天井のはらみが見受けられます。またシール材の劣化により剥がれています。

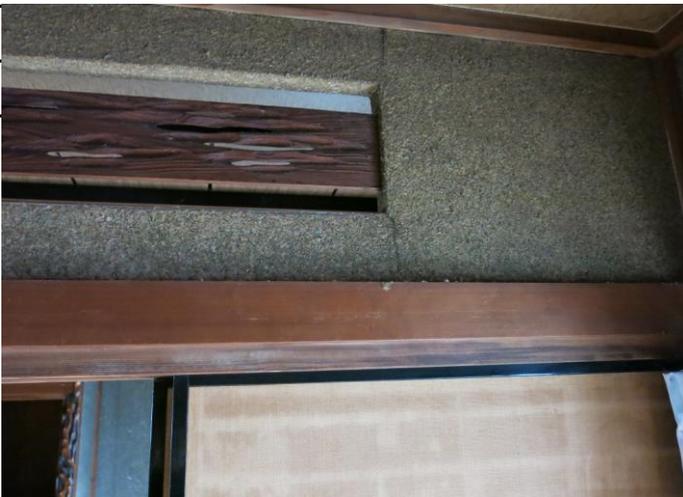
写真番号	14

撮影箇所	和室6帖	
状況	間越し欄間にひび割れが確認されております。
