# ■ 検査業務の実施概要

# ■ 検査対象住宅の概要

| 検査対象住宅の所在地 | 古河市大和田769-1 |

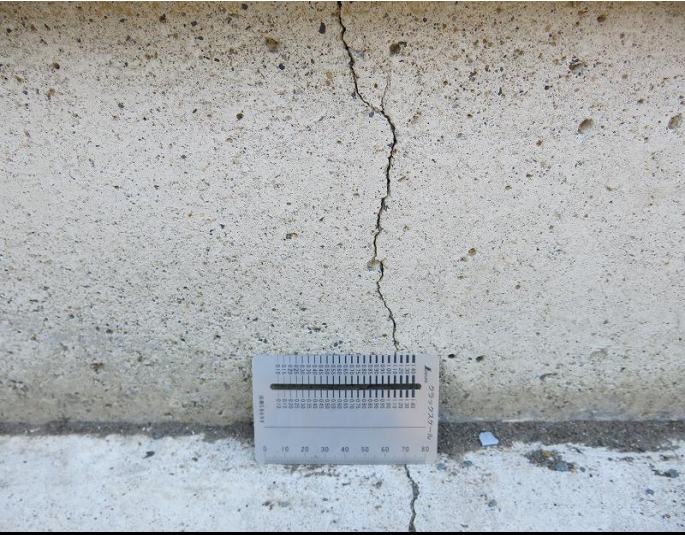
| 戸建住宅 | | ① 基礎【外部】 |
|---|---|---|
| 写真番号 | 1 | |

| 戸建住宅 | | ① 基礎【外部】 |
|---|---|---|
| 撮影箇所 | 基礎外部(北) | |
| 状況 | コンクリート直仕上げの箇所が北に構成されており、北側の基礎ひび割れです。最大1.4m割れ幅が確認されています。 | |

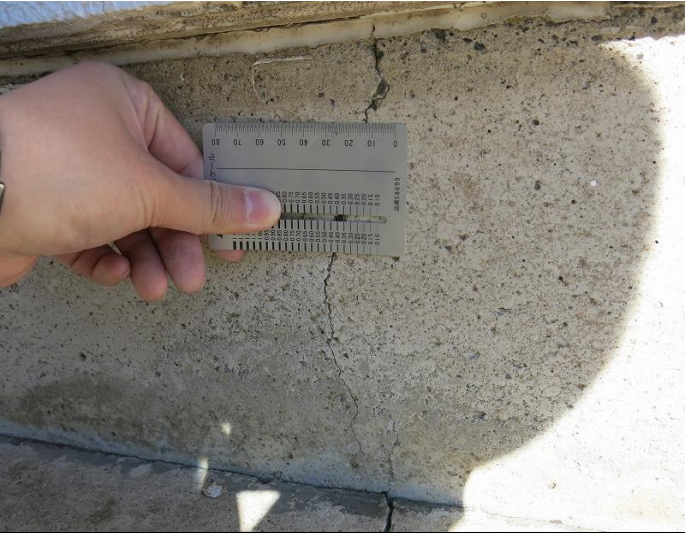
| 戸建住宅 | | ① 基礎【外部】 |
|---|---|---|
| 写真番号 | 2 | |

| 戸建住宅 | | ① 基礎【外部】 |
|---|---|---|
| 撮影箇所 | 基礎外部(北東) | |
| 状況 | コンクリート直仕上げの箇所が北西ら北に構成されており、北東側の基礎ひび割れです。最大1.4m割れ幅が確認されています。 | |

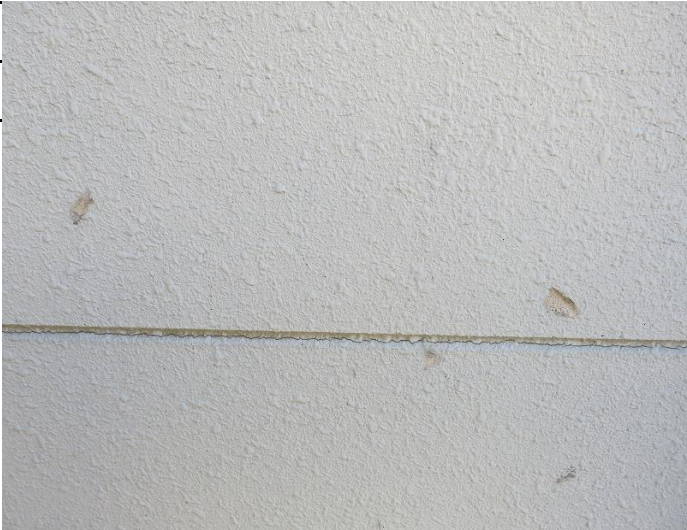
| 戸建住宅 | | ② 外壁・軒裏 |
|---|---|---|
| 写真番号 | 3 | |

| 戸建住宅 | | ② 外壁・軒裏 |
|---|---|---|
| 撮影箇所 | 外壁(西) | |
| 状況 | <p>サイディングに傷跡が見受けられました。物でぶつけた跡の大きさが最大45mmあり、サイディングボードに雨水などが染み渡る可能性があります。入念な検査が必要ですと思われるます。</p> | |

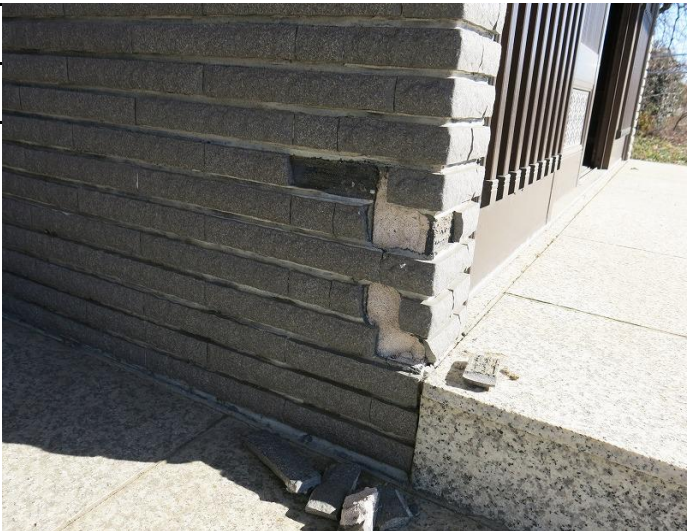
| 戸建住宅 | | ② 外壁・軒裏 |
|---|---|---|
| 写真番号 | 4 | |

| 戸建住宅 | | ② 外壁・軒裏 |
|---|---|---|
| 撮影箇所 | 外壁(南) | |
| 状況 | <p>南側の玄関横でタイルの欠損・剥離が見受けられました。欠損幅は最大150mmです。</p> | |

シーリング材の劣化が全方向にて見受けられました。雨水浸透防止のためにも取替のご検討が必要と思われるます。

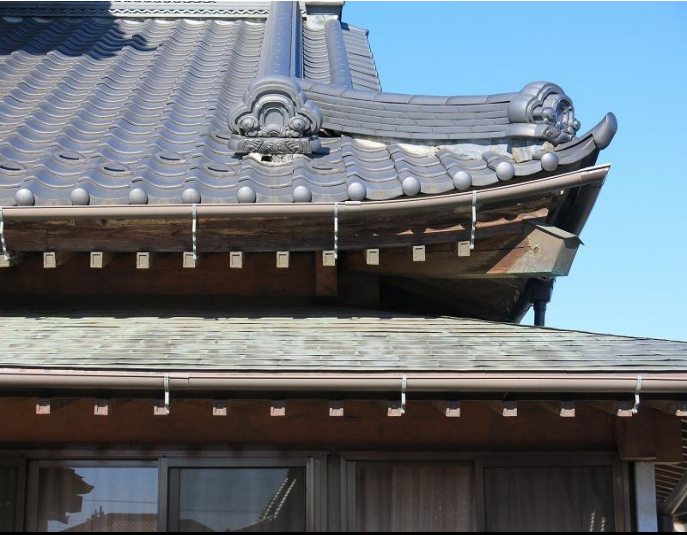
| 戸建住宅 | | ③ 屋根 |
|---|---|---|
| 写真番号 | 5 | |

| 戸建住宅 | | ③ 屋根 |
|---|---|---|
| 撮影箇所 | 屋根(南) | |
| 状況 | 屋根が瓦・銅板柿葺き・アスファルトシングル葺きで構成されております。瓦のひび割れ・欠損・劣化は見受けられませんでした。また銅板柿葺きは緑青がでておりますが、雨漏れは確認されていません。 | |

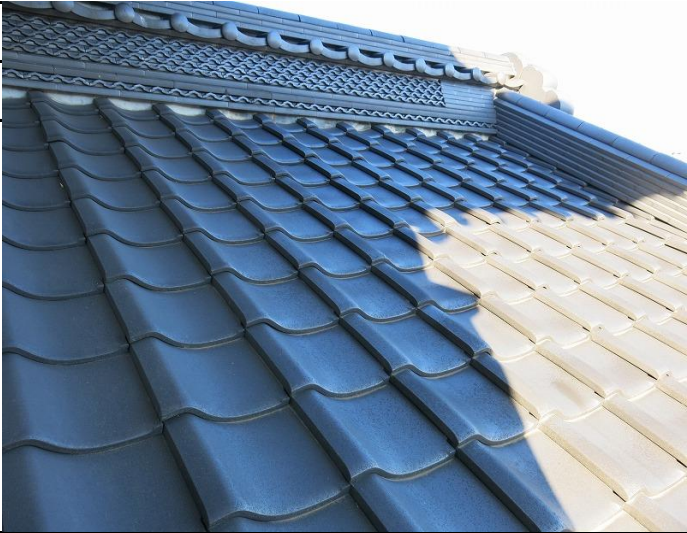
| 戸建住宅 | | ③ 屋根 |
|---|---|---|
| 写真番号 | 6 | |

| 戸建住宅 | | ③ 屋根 |
|---|---|---|
| 撮影箇所 | 屋根(東) | |
| 状況 | 瓦のひび割れ・欠損・劣化は見受けられませんでした | |

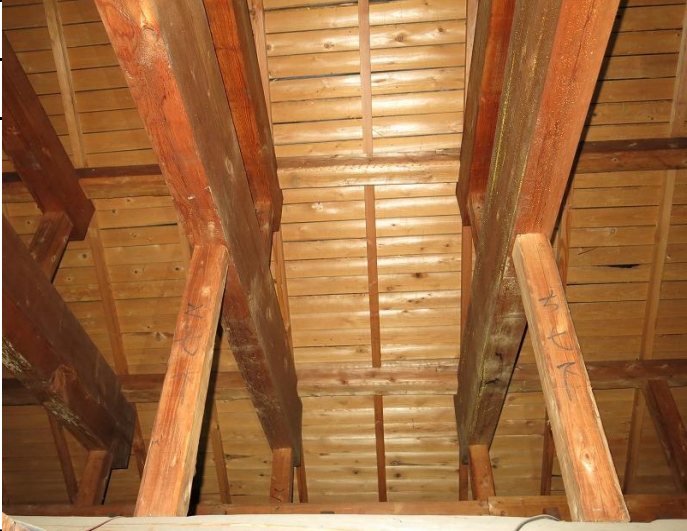
| 戸建住宅 | | ⑤ 天井・小屋組・梁 |
|---|---|---|
| 写真番号 | 7 | |

| 戸建住宅 | | ⑤ 天井・小屋組・梁 |
|---|---|---|
| 撮影箇所 | 天井裏(南) | |
| 状況 | 小屋組や梁・野地板にひび割れ、欠損、劣化は見受けられませんでした。 | |

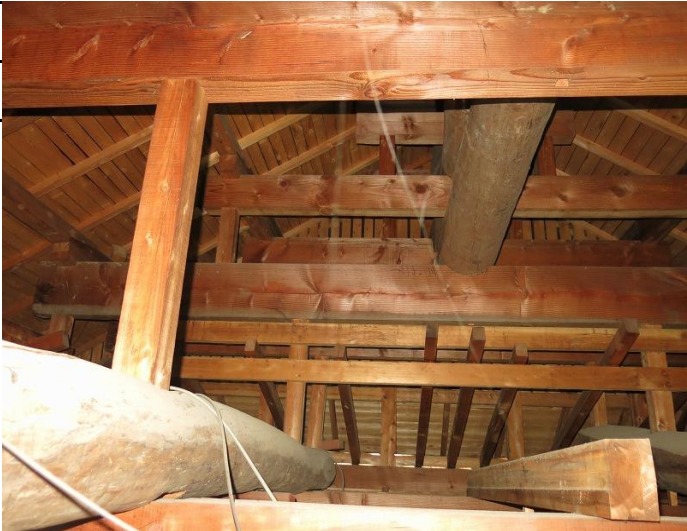
| 戸建住宅 | | ⑤ 天井・小屋組・梁 |
|---|---|---|
| 写真番号 | 8 | |

| 戸建住宅 | | ⑤ 天井・小屋組・梁 |
|---|---|---|
| 撮影箇所 | 天井裏(東) | |
| 状況 | 小屋組や梁・野地板にひび割れ、欠損、劣化は見受けられませんでした。 | |

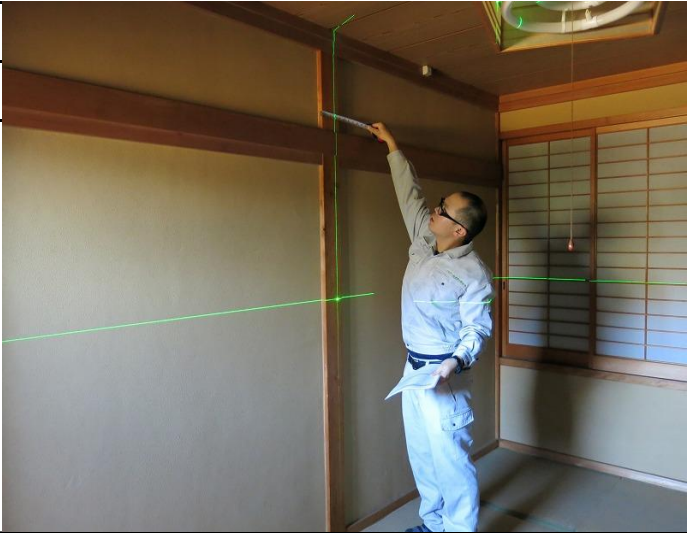
| 戸建住宅 | | ⑥ 内壁・柱 |
|---|---|---|
| 写真番号 | 9 | |

| 戸建住宅 | | ⑥ 内壁・柱 |
|---|---|---|
| 撮影箇所 | 2F和室 | |
| 状況 | 柱の著しい傾きは確認されませんでした。また劣化、欠損は見受けられませんでした。 | |

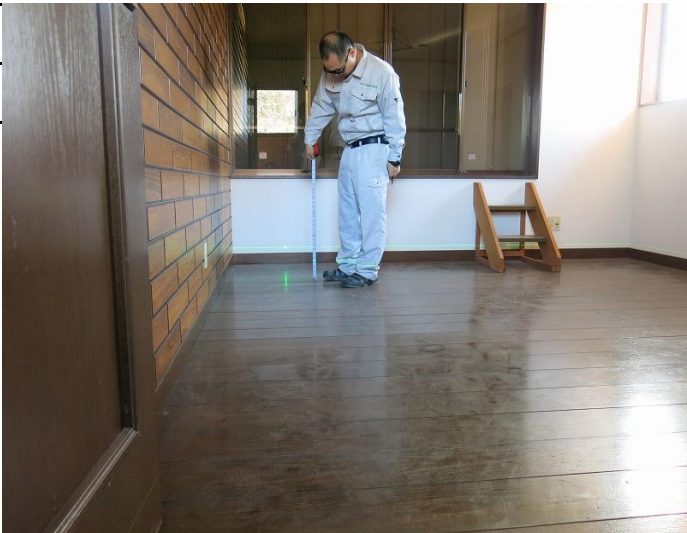
| 戸建住宅 | | ⑦ 床 |
|---|---|---|
| 写真番号 | 10 | |

| 戸建住宅 | | ⑦ 床 |
|---|---|---|
| 撮影箇所 | 2F洋室(東) | |
| 状況 | 床の著しい沈みは確認されませんでした。また劣化、欠損は見受けられませんでした。 | |

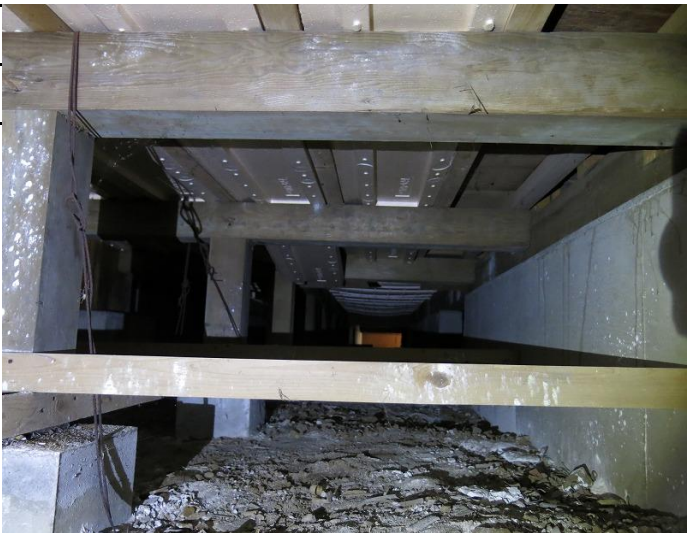
| 戸建住宅 | | ⑧ 土台・床組 |
|---|---|---|
| 写真番号 | 11 | |

| 戸建住宅 | | ⑧ 土台・床組 |
|---|---|---|
| 撮影箇所 | 土台・床組(西) | |
| 状況 | 著しいひび割れ・欠損・劣化は見受けられませんでした。 | |

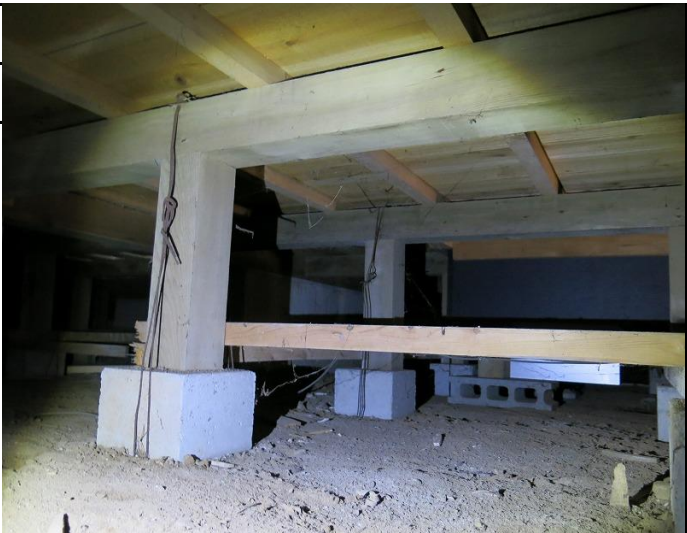
| 戸建住宅 | | ⑧ 土台・床組 |
|---|---|---|
| 写真番号 | 12 | |

| 戸建住宅 | | ⑧ 土台・床組 |
|---|---|---|
| 撮影箇所 | 土台・床組(東) | |
| 状況 | 著しいひび割れ・欠損・劣化は見受けられませんでした。 | |

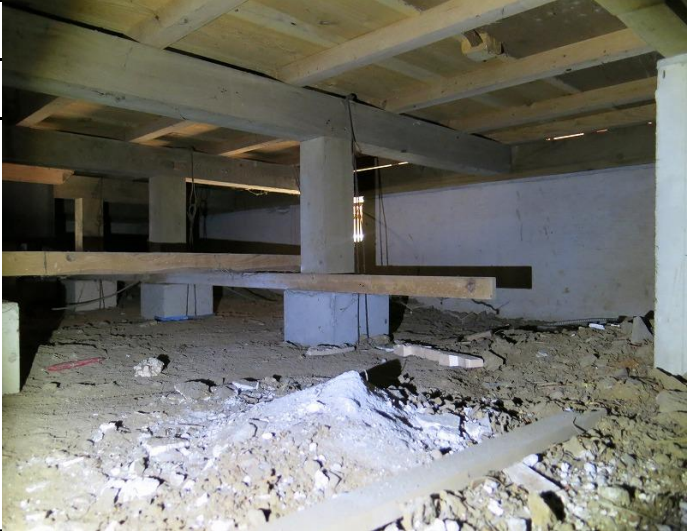
| 戸建住宅 | | ⑨ 基礎【内部】 |
|---|---|---|
| 写真番号 | 13 | |

| 戸建住宅 | | ⑨ 基礎【内部】 |
|---|---|---|
| 撮影箇所 | 基礎内部(南) | |
| 状況 | 基礎内部にひび割れ及び欠損・劣化などは見受けられませんでした。 | |

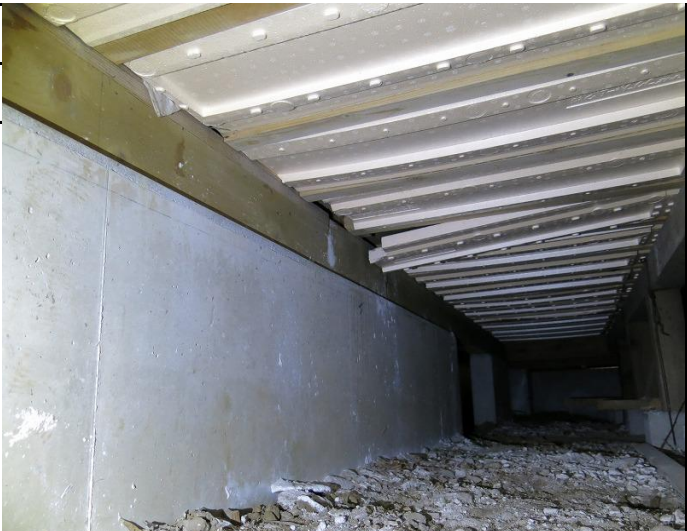
| 戸建住宅 | | ⑨ 基礎【内部】 |
|---|---|---|
| 写真番号 | 14 | |

| 戸建住宅 | | ⑨ 基礎【内部】 |
|---|---|---|
| 撮影箇所 | 基礎内部(西) | |
| 状況 | 基礎内部にひび割れ及び欠損・劣化などは見受けられませんでした。 | |

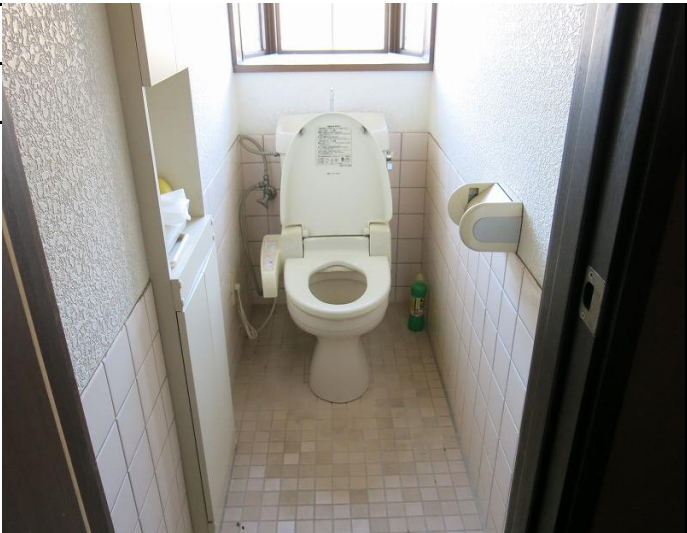
| 戸建住宅 | | ⑩ 設備配管【給水・給湯・排水・換気】 |
|---|---|---|
| 写真番号 | 16 | |

| 戸建住宅 | | ⑩ 設備配管【給水・給湯・排水・換気】 |
|---|---|---|
| 撮影箇所 | トイレ(1F) | |
| 状況 | 閉栓のため給水及び排水確認が出来ませんでした。水漏れ跡は無いです。 | |

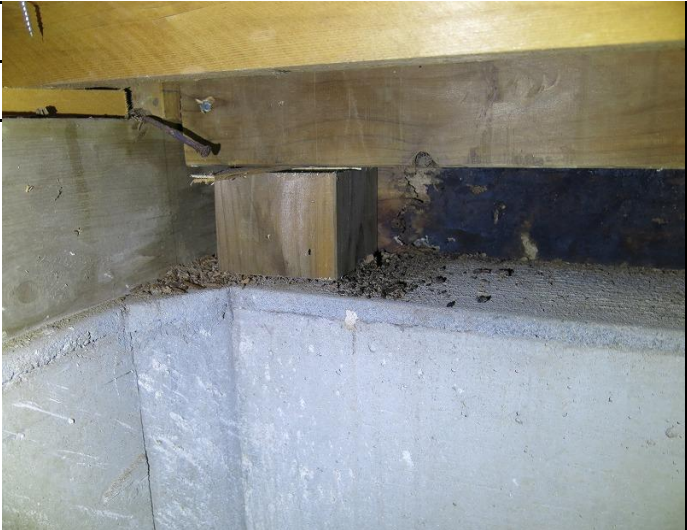
| 戸建住宅 | | 補修部位／経過確認 |
|---|---|---|
| 写真番号 | 17 | |

| 戸建住宅 | | 補修部位／経過確認 |
|---|---|---|
| 撮影箇所 | 浴室敷居 | |
| 状況 | 白蟻被害があった部位を補修し経過確認の写真です。 | |

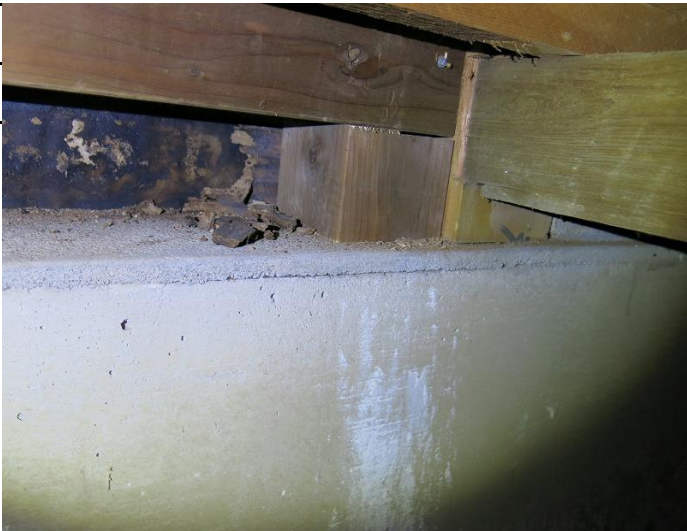
| 戸建住宅 | | 補修部位／経過確認 |
|---|---|---|
| 写真番号 | 18 | |

| 戸建住宅 | | 補修部位／経過確認 |
|---|---|---|
| 撮影箇所 | 浴室敷居 | |
| 状況 | 白蟻被害があった部位を補修し経過確認の写真です。 | |
