■ 検査業務の実施概要

■ 検査対象住宅の概要

検査対象住宅の所在地	古河市中田新田34-18
	確認方法： 目視・打診
構造	木造
	確認方法又は確認できなかった理由：
住宅の工法	在来工法
	確認方法又は確認できなかった理由：
階数	1階
	確認方法又は確認できなかった理由：
規模	56.31㎡
	確認方法又は確認できなかった理由：
建築時期	1974年10月
	確認方法又は確認できなかった理由：
リフォーム等の実施状況	未実施
	確認方法又は確認できなかった理由：

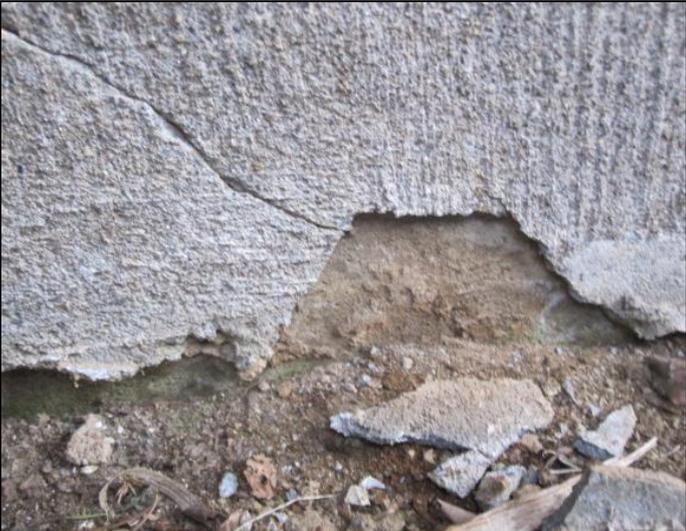
写真番号	1

撮影箇所	北側勝手口右下部	
状況	基礎【外部】北側にてモルタル表面の剥離を目視にて確認しましたが、基礎のひび割れは確認できませんでした。

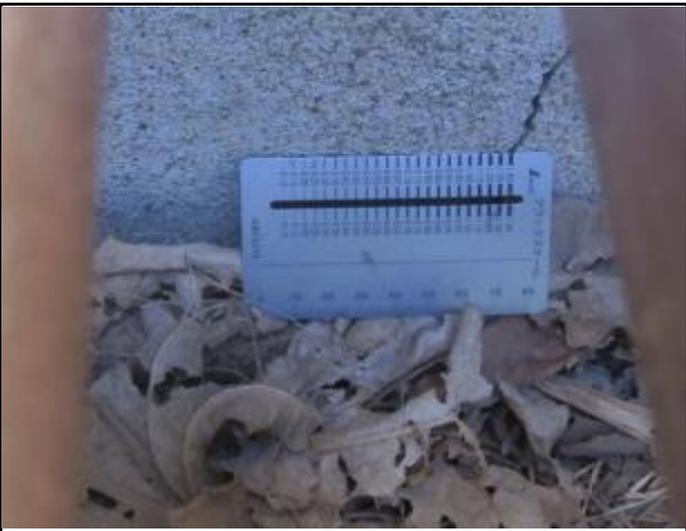
写真番号	2

撮影箇所	基礎【外部】南側	
状況	南側の濡れ縁下部にモルタル表面のひび割れを目視にて確認しました。打診棒にて確認しましたがモルタル表面のひび割れと思われま

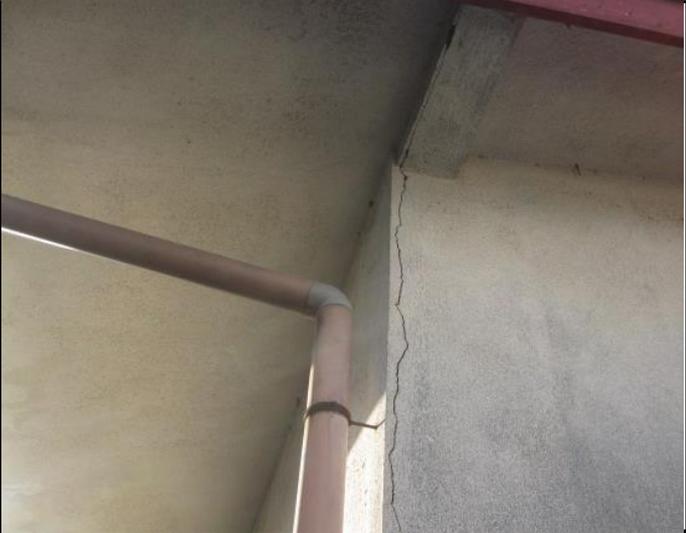
写真番号	3

撮影箇所	外壁【南東角】	
状況	<p>外壁【南東角】にてモルタル表面のひび割れを目視にて確認しました。モルタルの剥離、及び落下の危険もあるため適切な処置をする必要があると思われま</p>

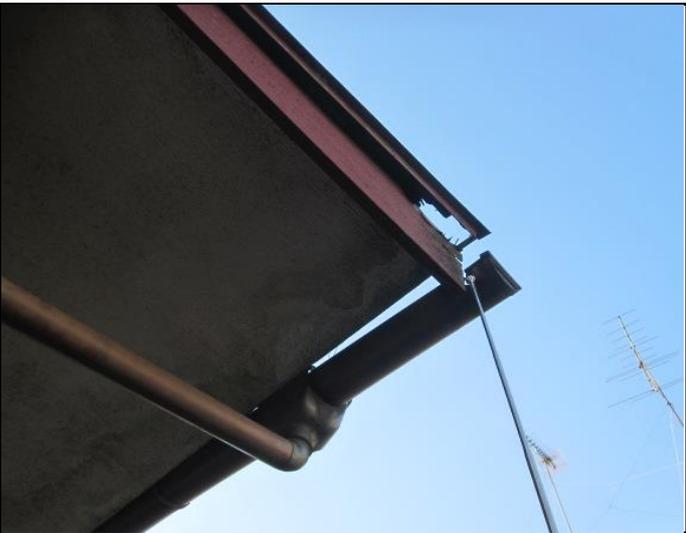
写真番号	4

撮影箇所	軒裏【北東角】	
状況	<p>軒裏【北東角、南東角】にて破風板、屋根部分の腐朽を目視にて確認しました。入念な補修をする必要があると思われま</p>

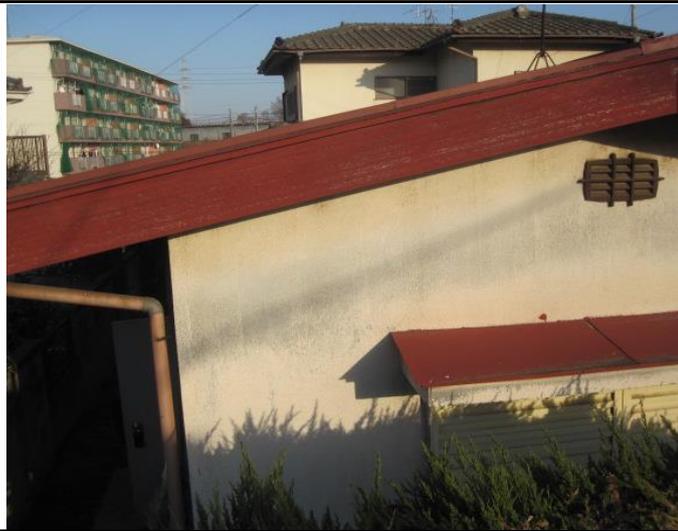
写真番号	5

撮影箇所	外壁・軒裏【西面】	
状況	<p>外壁・軒裏【西面】にて軒裏天井の雨漏りの跡、外壁表面の変色を目視にて確認しました。入念な補修が必要と思われます。</p>

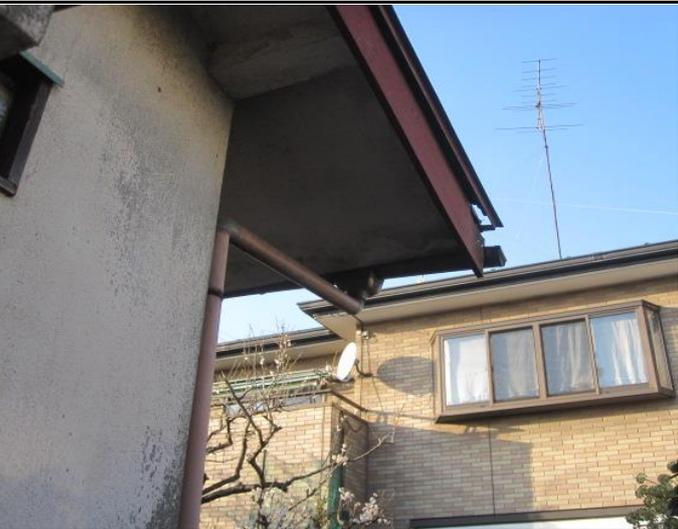
写真番号	6

撮影箇所	屋根【北東側】	
状況	<p>屋根【北東側】にて屋根材の腐朽を目視にて確認しました。修理の必要があると思われます。</p>

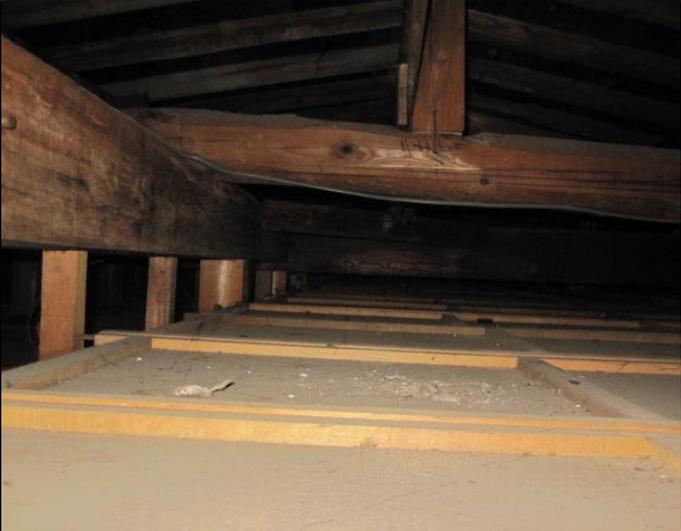
写真番号	7

撮影箇所	屋根裏点検口【東側】	
状況	<p>屋根裏点検口【東側】にて梁部分の変色を目視にて確認しました。入念な検査の必要があると思われるようです。</p>

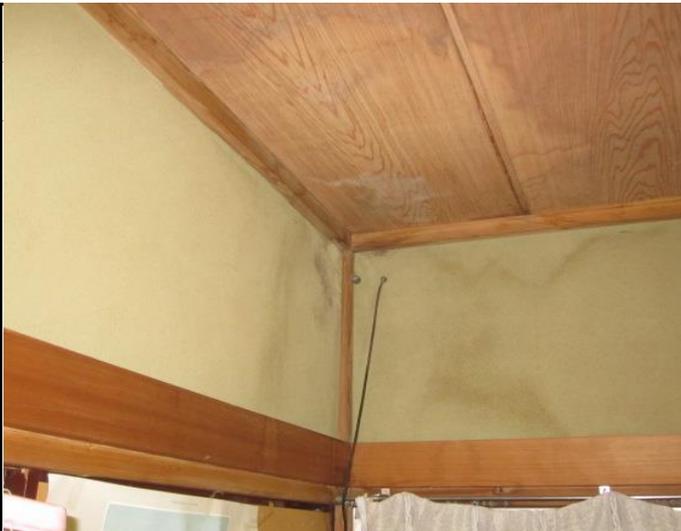
写真番号	8

撮影箇所	中央和室【南東角】	
状況	<p>中央和室【南東角】の天井にて雨漏りの跡を目視にて確認しました。入念な検査の必要があると思われるようです。</p>

天井の雨漏りの跡は和室の全部屋、キッチンにも確認しました。このまま放置すると腐朽・腐食等が起こり、建物の耐久性の問題を生じる恐れがありますので至急の入念な検査、及び対処の検討が必要と思われるようです。

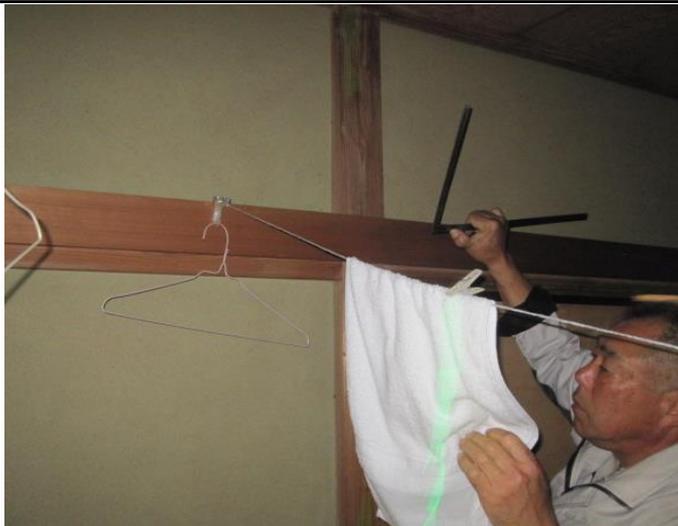
写真番号	9

撮影箇所	東側和室【北側の柱】	
状況	東側和室【北側の柱】をレーザーにて検査しましたが柱の著しい傾きは確認されませんでした。

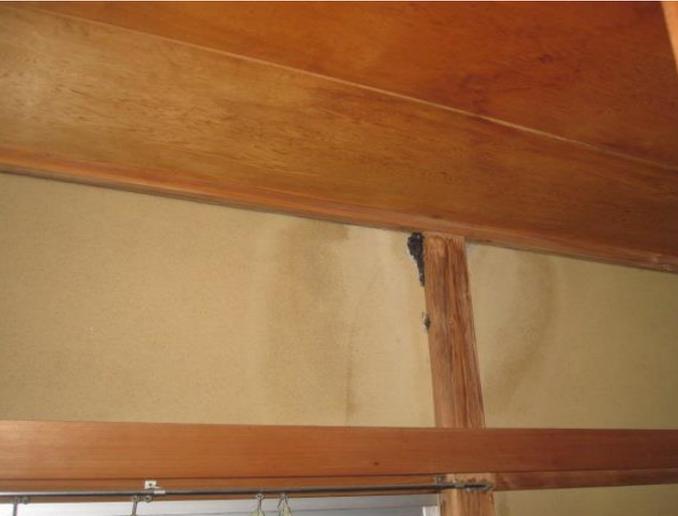
写真番号	10

撮影箇所	和室【南側】	
状況	和室【南側】にて雨漏りの跡を確認しました。入念な検査の必要があると思われます。

内壁の雨漏りの跡も天井と同様に和室の全部屋、キッチンにも確認しました。このまま放置すると腐朽・腐食等が起こり、建物の耐久性の問題を生じる恐れがありますので至急の入念な検査、及び対処の検討が必要と思われます。

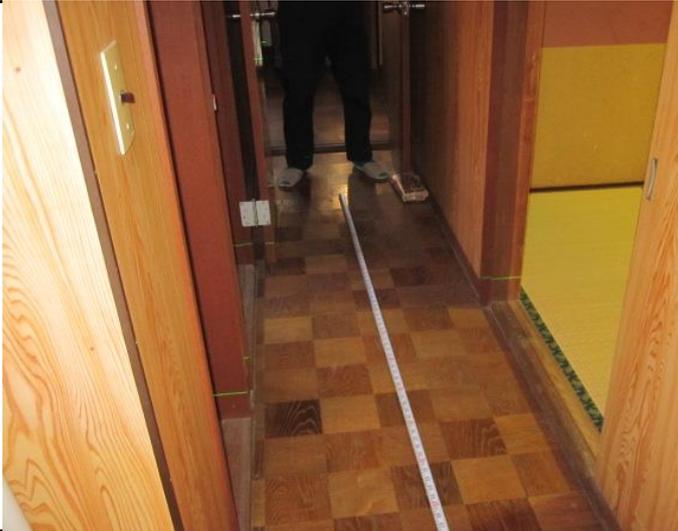
写真番号	11

撮影箇所	廊下	
状況	床の著しい沈みは確認されませんでした。また劣化、欠損は見受けられませんでした。

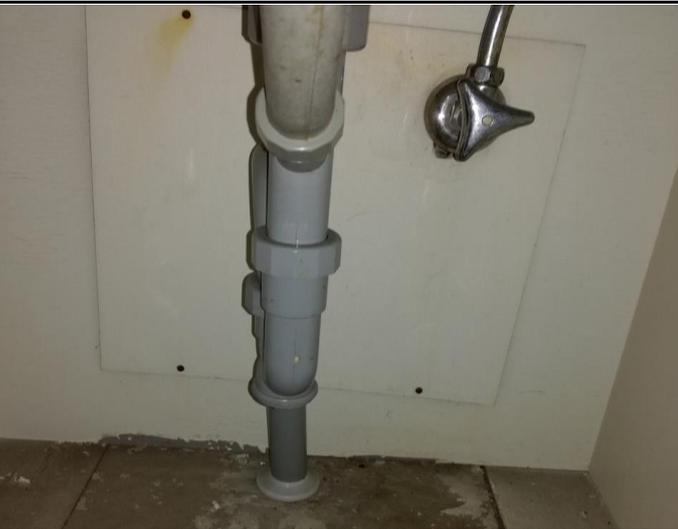
写真番号	12

撮影箇所	洗面台下部	
状況	閉栓のため給水及び排水確認が出来ませんでした。水漏れ跡は見受けられませんでした。

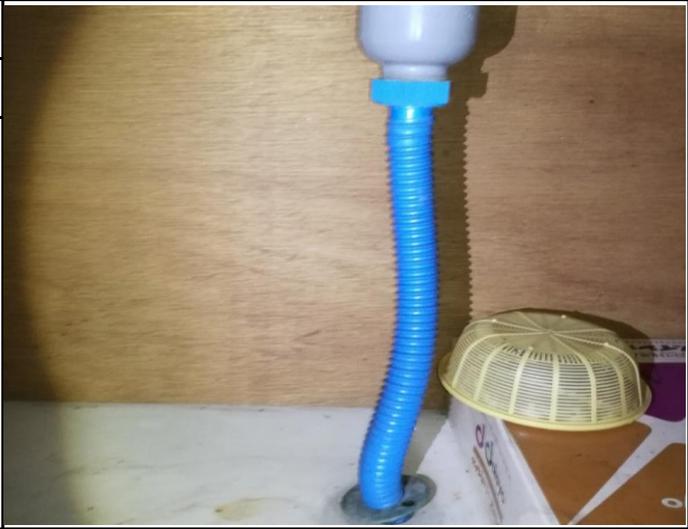
写真番号	13

撮影箇所	台所下部	
状況	閉栓のため給水及び排水確認が出来ませんでした。水漏れ跡は見受けられませんでした。

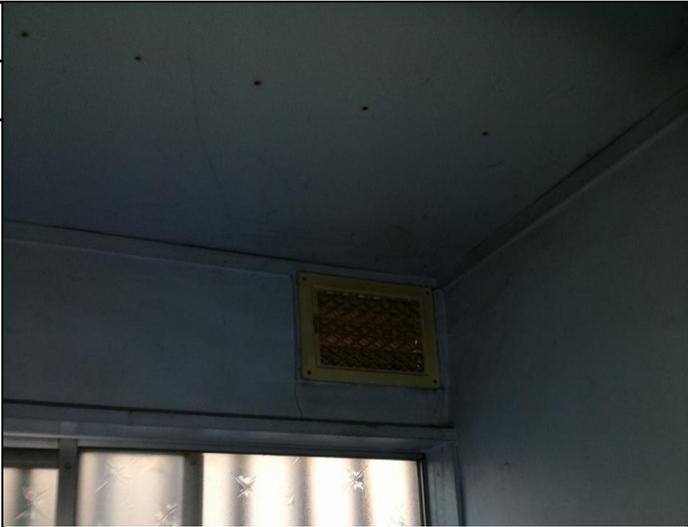
写真番号	14

撮影箇所	浴室	
状況	換気扇・換気ダクトはありませんでした。
