■ 検査業務の実施概要

■ 検査対象住宅の概要

検査対象住宅の所在地	古河市中田新田34-18
	確認方法： 目視・打診
構造	木造
	確認方法又は確認できなかった理由：
住宅の工法	在来工法
	確認方法又は確認できなかった理由：
階数	1階
	確認方法又は確認できなかった理由：
規模	56.31㎡
	確認方法又は確認できなかった理由：
建築時期	1974年10月
	確認方法又は確認できなかった理由：
リフォーム等の実施状況	未実施
	確認方法又は確認できなかった理由：

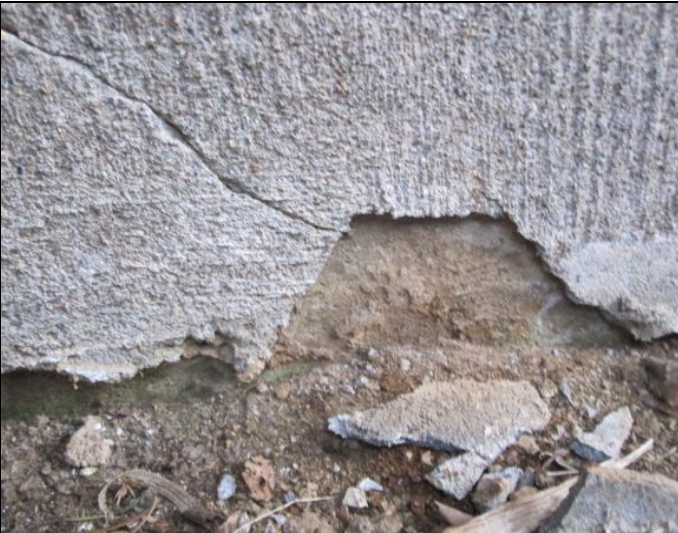
写真番号	1

撮影箇所	北側勝手口右下部	
状況	基礎【外部】北側にてモルタル表面の剥離を目視にて確認しましたが、基礎のひび割れは確認できませんでした。

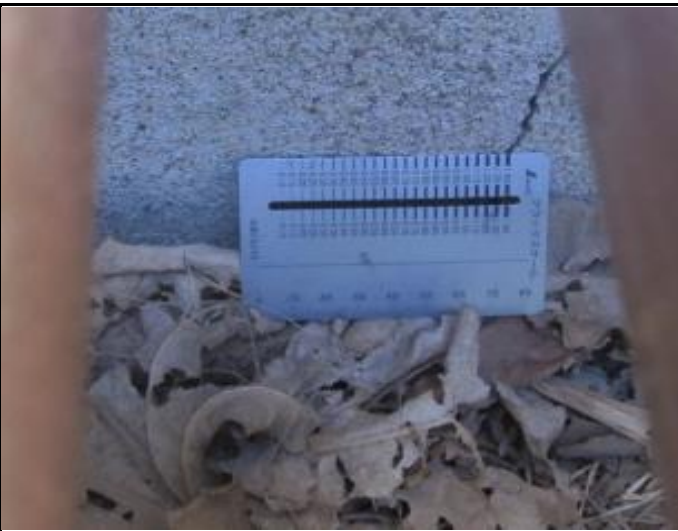
写真番号	2

撮影箇所	基礎【外部】南側	
状況	南側の濡れ縁下部にモルタル表面のひび割れを目視にて確認しました。打診棒にて確認しましたがモルタル表面のひび割れと思われま

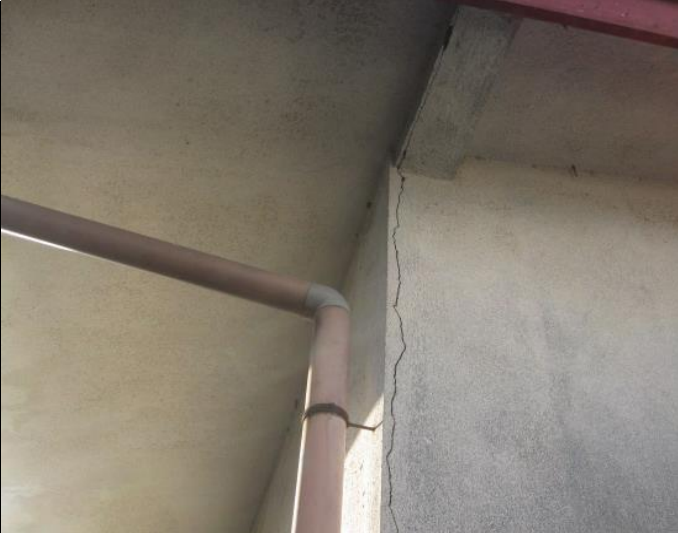
写真番号	3

撮影箇所	外壁【南東角】	
状況	<p>外壁【南東角】にてモルタル表面のひび割れを目視にて確認しました。モルタルの剥離、及び落下の危険もあるため適切な処置をする必要があると思われま</p>

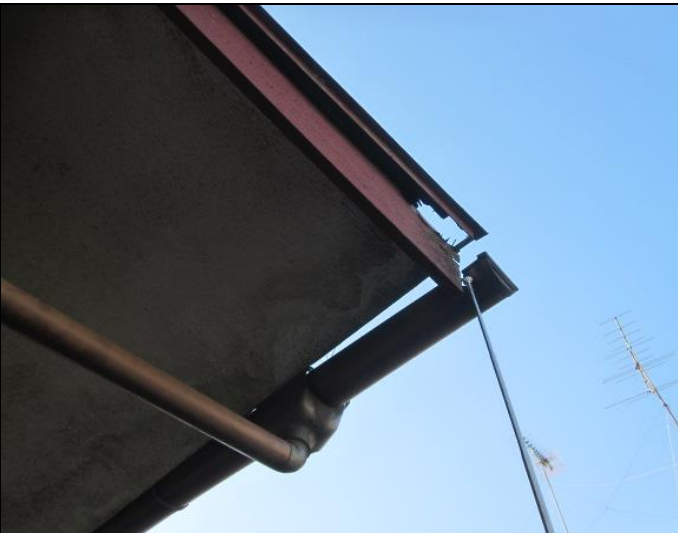
写真番号	4

撮影箇所	軒裏【北東角】	
状況	<p>軒裏【北東角、南東角】にて破風板、屋根部分の腐朽を目視にて確認しました。入念な補修をする必要があると思われま</p>

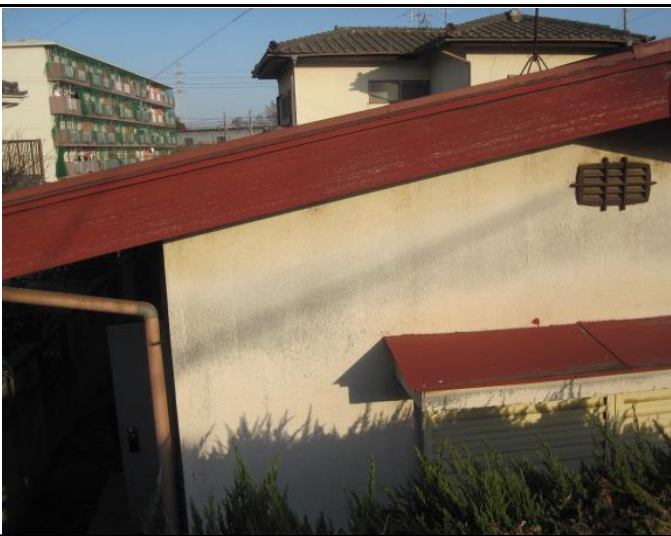
写真番号	5

撮影箇所	外壁・軒裏【西面】	
状況	<p>外壁・軒裏【西面】にて軒裏天井の雨漏りの跡、外壁表面の変色を目視にて確認しました。入念な補修が必要と思われます。</p>

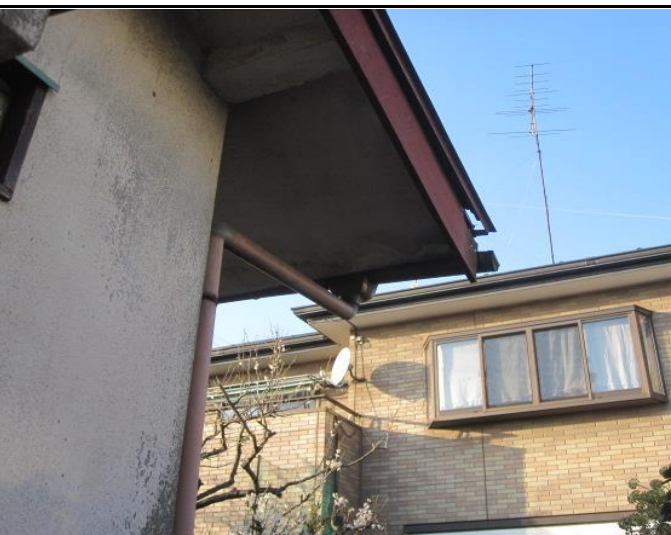
写真番号	6

撮影箇所	屋根【北東側】	
状況	<p>屋根【北東側】にて屋根材の腐朽を目視にて確認しました。修理の必要があると思われます。</p>

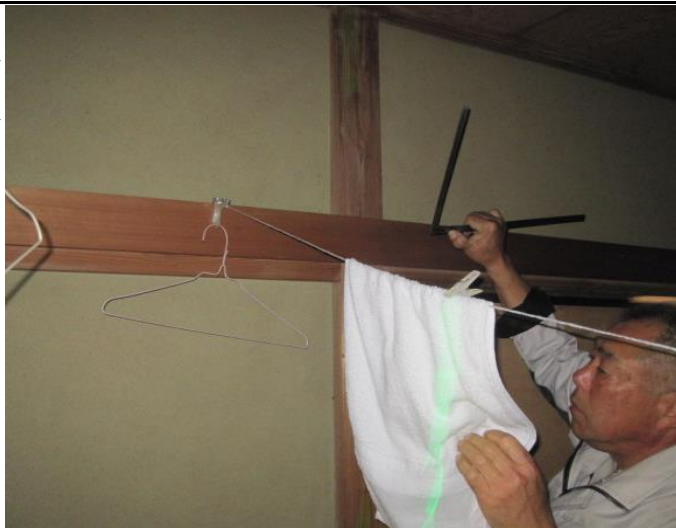
写真番号	9

撮影箇所	東側和室【北側の柱】	
状況	東側和室【北側の柱】をレーザーにて検査しましたが柱の著しい傾きは確認されませんでした。

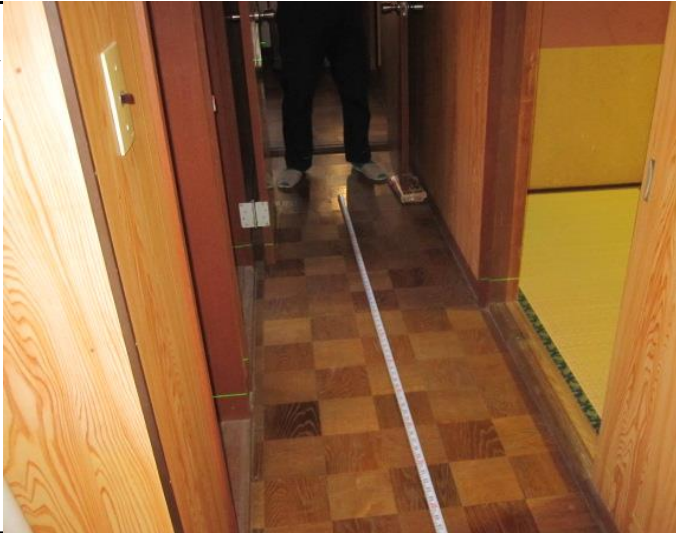
写真番号	11

撮影箇所	廊下	
状況	床の著しい沈みは確認されませんでした。また劣化、欠損は見受けられませんでした。

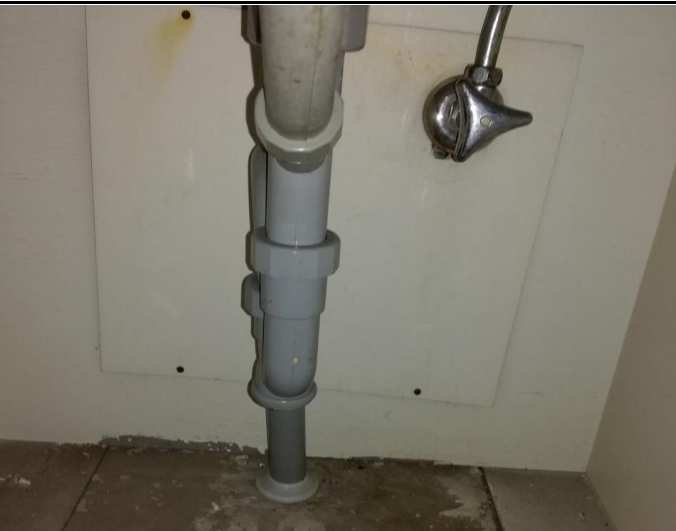
写真番号	12

撮影箇所	洗面台下部	
状況	閉栓のため給水及び排水確認が出来ませんでした。水漏れ跡は見受けられませんでした。

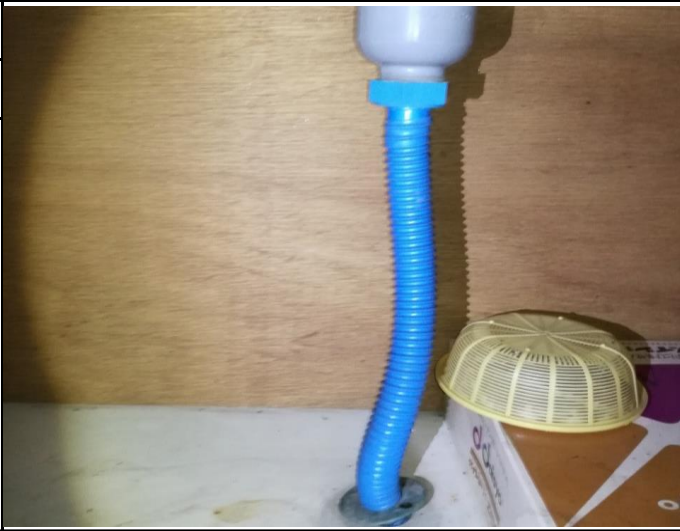
写真番号	13

撮影箇所	台所下部	
状況	閉栓のため給水及び排水確認が出来ませんでした。水漏れ跡は見受けられませんでした。

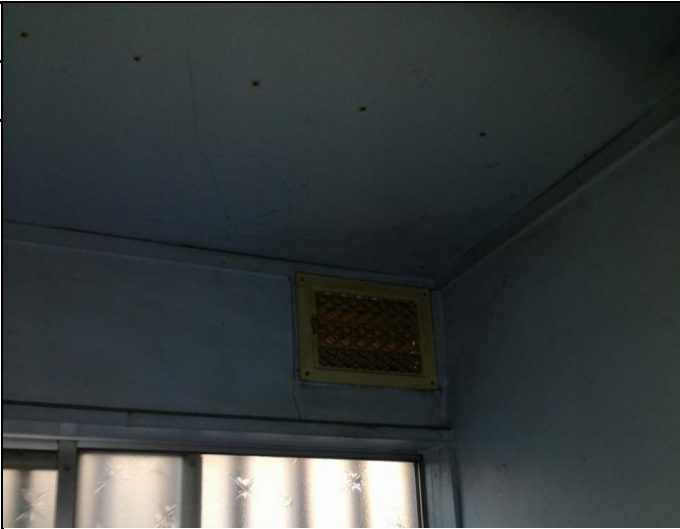
写真番号	14

撮影箇所	浴室	
状況	換気扇・換気ダクトはありませんでした。
