■ 検査業務の実施概要

■ 検査対象住宅の概要

■ 検査時の写真

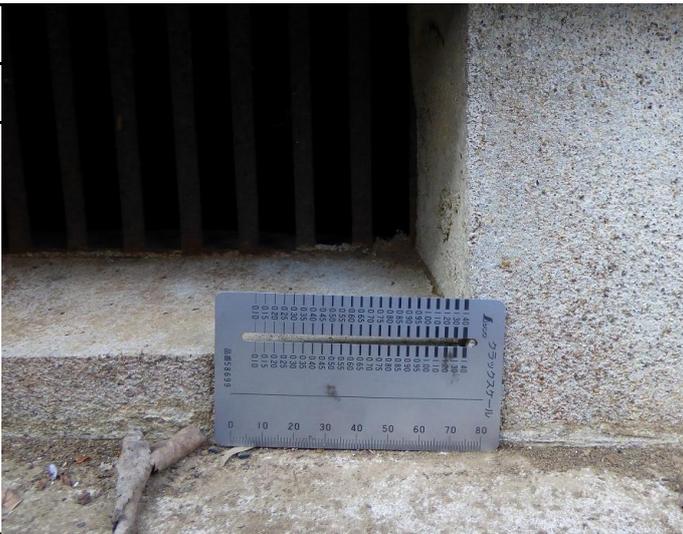
写真番号	1

撮影箇所	基礎外部【東側】	
状況	<p>基礎【外部】にてひび割れを確認をし、打診棒にて検査しましたがモルタル表面のひび割れと思われれます。</p>

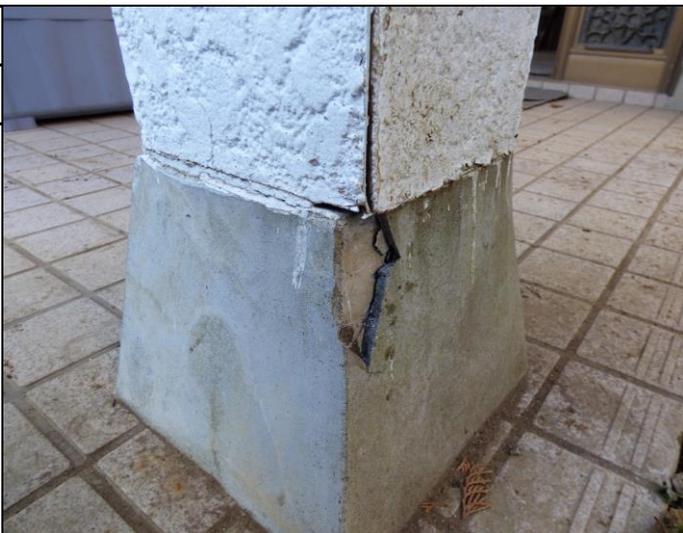
写真番号	2

撮影箇所	基礎外部【北東側】	
状況	<p>基礎【外部】玄関ポーチの柱にてモルタル部分の剥離を確認しましたが基礎のひび割れは見受けられませんでした。</p>

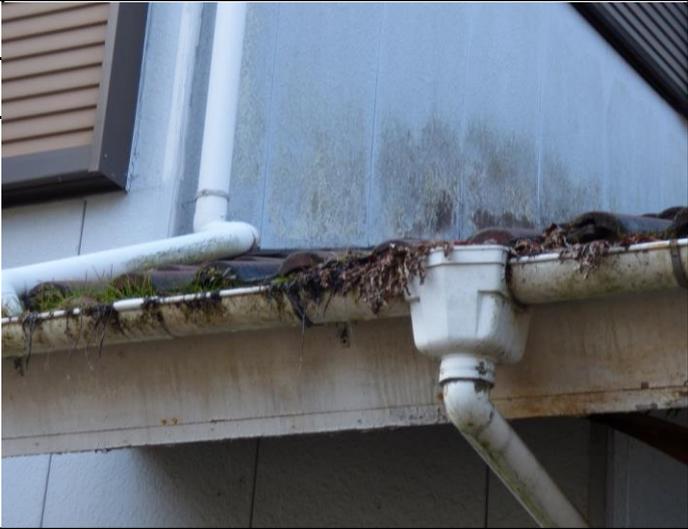
写真番号	3

撮影箇所	外壁【2F北側】	
状況	外壁2F北側において外壁の変色、劣化を目視にて確認しました。入念な検査が必要と思われます。

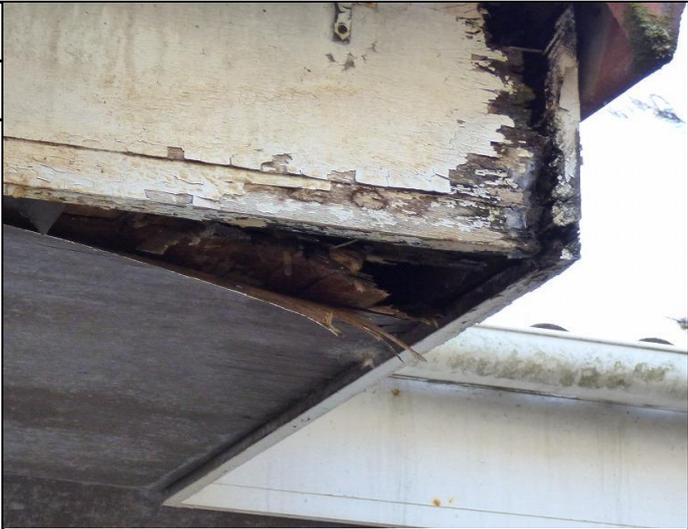
写真番号	4

撮影箇所	軒裏【北東側】	
状況	北東の角の破風と軒裏の腐朽を目視にて確認しました。入念な検査が必要と思われます。

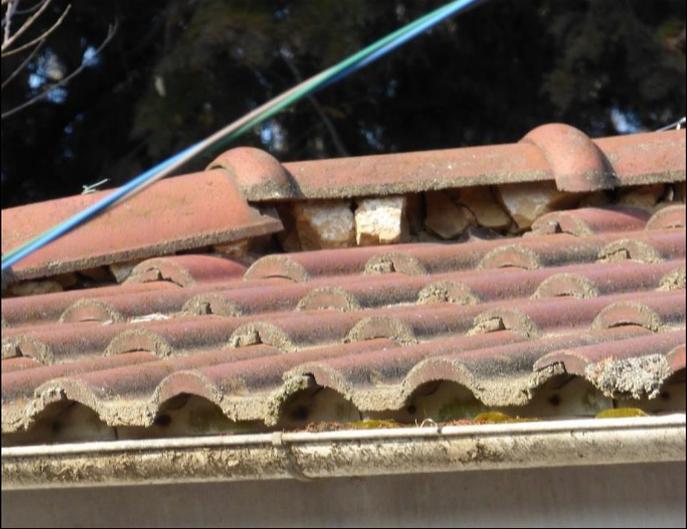
写真番号	5

撮影箇所	屋根【中央部分】	
状況	<p>屋根【中央部分】にて棟瓦の外れを目視にて確認しました。入念な検査が必要と思われます。</p>

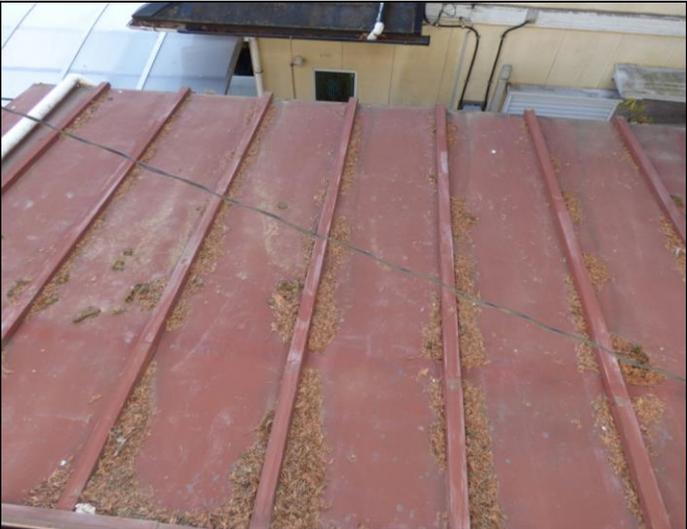
写真番号	6

撮影箇所	屋根【南東側】	
状況	<p>屋根【増築部分】のカラー鋼板のさびを目視にて確認しました。入念な検査が必要と思われます。</p>

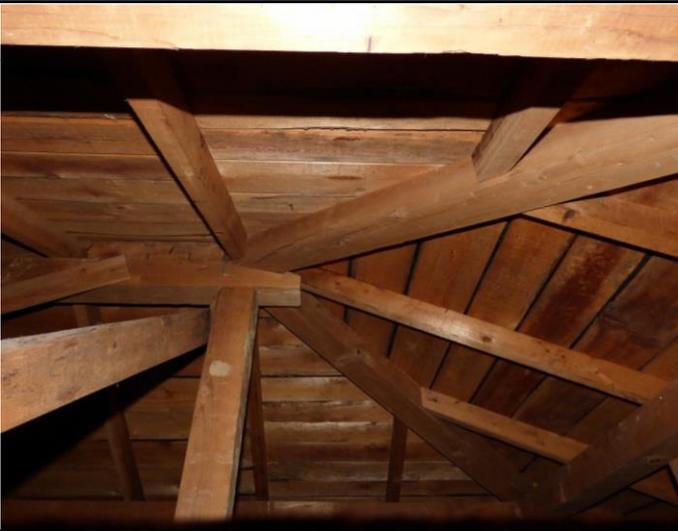
写真番号	7

撮影箇所	天井裏【東側】	
状況	天井裏【東側】を目視にて確認しましたが、天井・小屋組・梁に問題は見受けられませんでした。

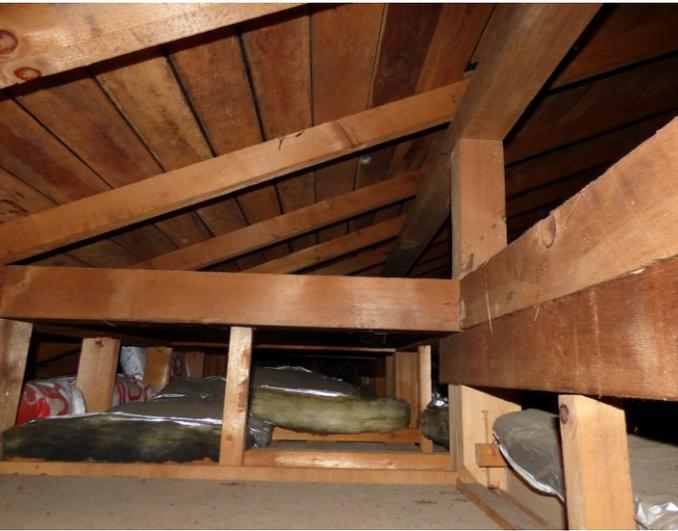
写真番号	8

撮影箇所	天井裏【北側】	
状況	天井裏【北側】を目視にて確認しましたが、天井・小屋組・梁に問題は見受けられませんでした。

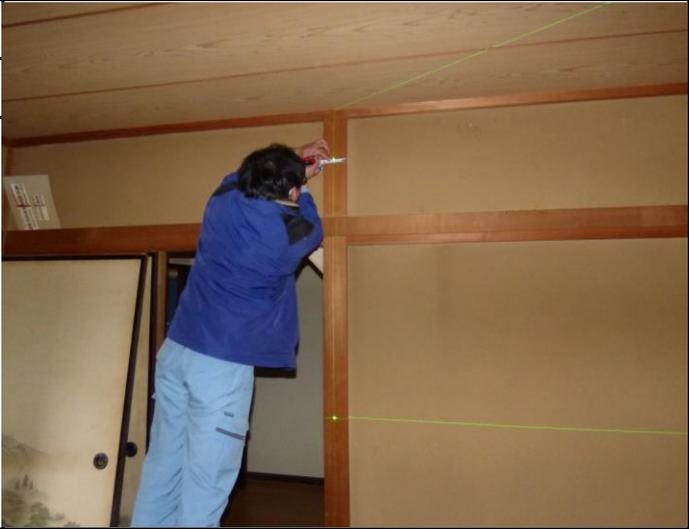
写真番号	9

撮影箇所	1階【6帖和室】	
状況	柱をレーザーにて確認しましたが、著しい傾きは確認できませんでした。

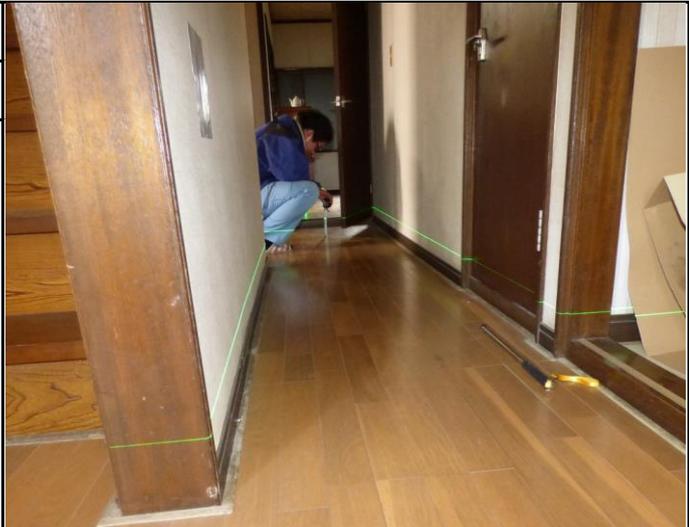
写真番号	10

撮影箇所	1階【廊下】	
状況	床をレーザーにて確認しましたが、著しい傾きは確認できませんでした。

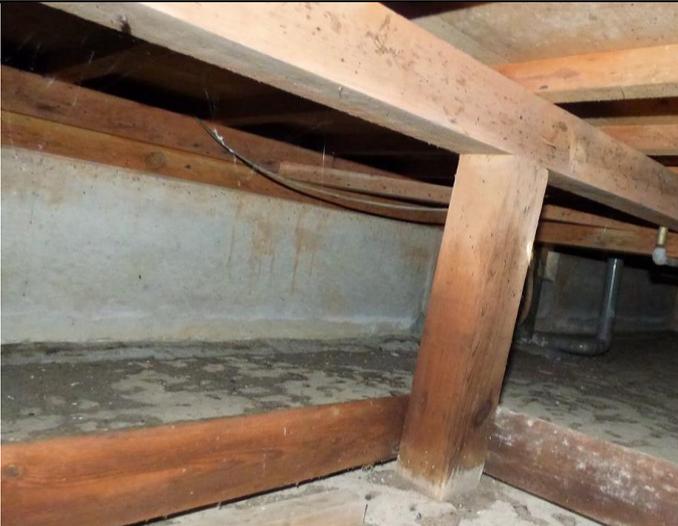
写真番号	11

撮影箇所	キッチン点検口【北側】	
状況	目視にて確認致しましたが、ひび割れ・劣化は見受けられませんでした。

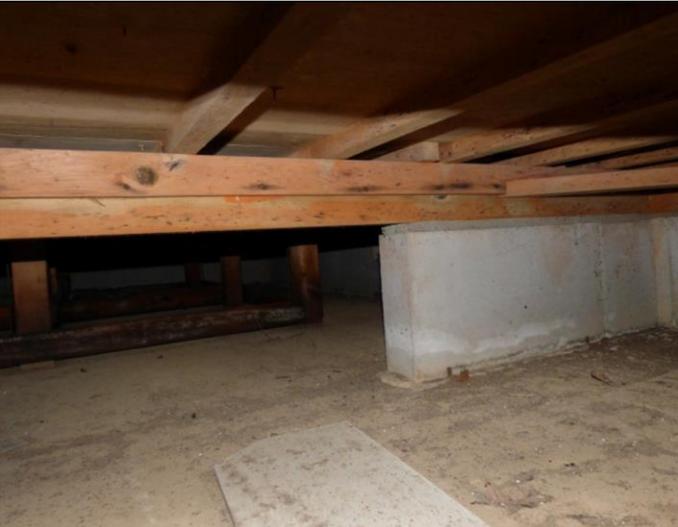
写真番号	12

撮影箇所	キッチン点検口【北東側】	
状況	目視にて確認致しましたが、ひび割れ・劣化は見受けられませんでした。

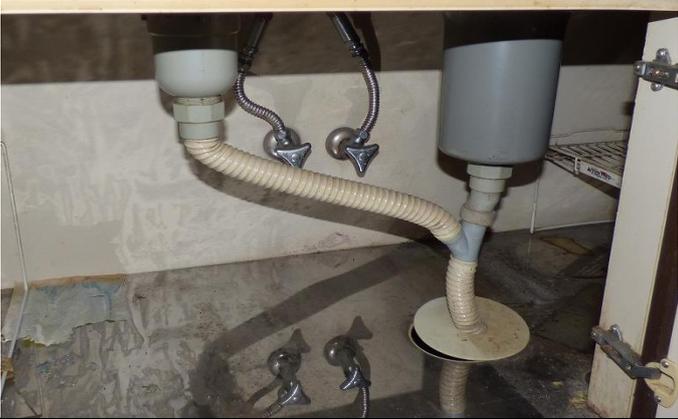
写真番号	13

撮影箇所	台所下部	
状況	水道が閉栓されている為、給排水の確認は出来ておりません。

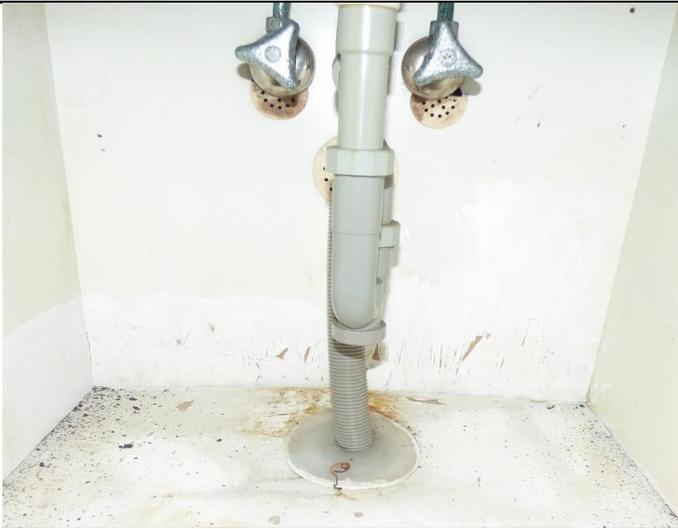
写真番号	14

撮影箇所	洗面台下部	
状況	水道が閉栓されている為、給排水の確認は出来ておりません。
