■ 検査業務の実施概要

検査事業者 名称	つむぐ一級建築士事務所			
既存住宅 現況検査技術者	氏名	幸島雅彦	登録番号	01-15-01244
	資格	名称		免許等の番号
		<input checked="" type="checkbox"/> 一級建築士		第210384号
		<input type="checkbox"/> 二級建築士		
		<input type="checkbox"/> 木造建築士		
		<input type="checkbox"/> 建築基準適合判定資格者		
<input type="checkbox"/> 一級建築施工管理技士				
<input type="checkbox"/> 二級建築施工管理技士				
<input type="checkbox"/> その他 ()				
検査実施日時	平成30年3月4日	実施時間	: ~ :	
所要時間		天候		
立会者氏名	幸島雅彦、高橋和也			
検査依頼主	会社名	有限会社 住まいのエージェンシー		
	氏名	宮澤富士子

■ 検査対象住宅の概要

検査対象住宅の所在地	古河市磯部418-4
	確認方法: 目視・打診
構造	木造瓦葺
	確認方法又は確認できなかった理由:
住宅の工法	在来工法
	確認方法又は確認できなかった理由:
階数	2階
	確認方法又は確認できなかった理由:
規模	134.14㎡
	確認方法又は確認できなかった理由:
建築時期	2004年9月
	確認方法又は確認できなかった理由:
リフォーム等の実施状況	未実施
	確認方法又は確認できなかった理由:

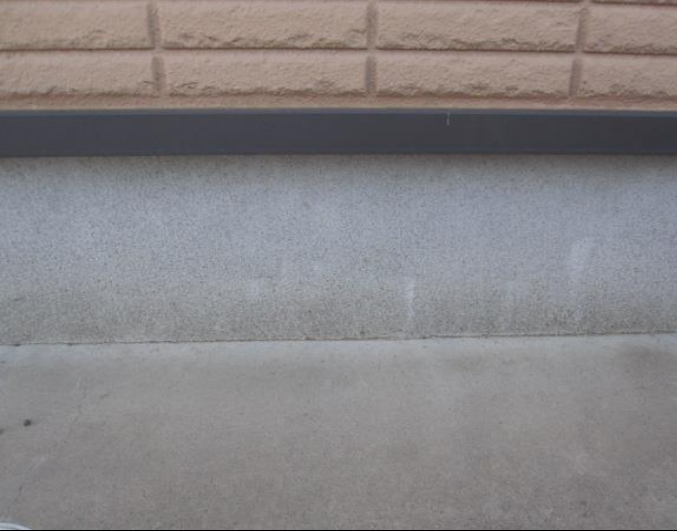
写真番号	1

撮影箇所	基礎外部【北側】	
状況	基礎外部【北側】にて目視により確認しましたが、問題は見受けられませんでした。

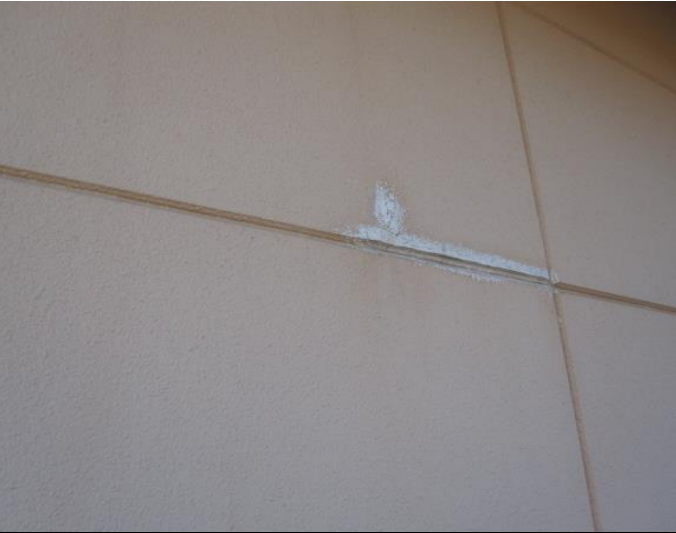
写真番号	3

撮影箇所	外壁【西面】	
状況	外壁【西面】を目視にて確認しましたが、補修した跡がありましたましたが問題は見受けられませんでした。

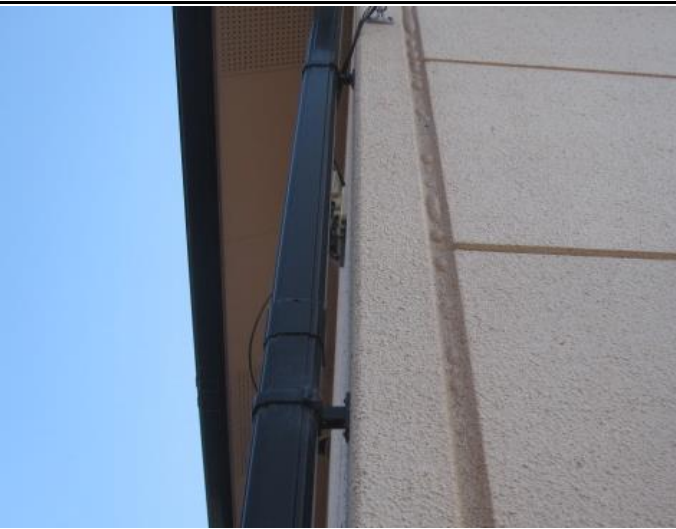
写真番号	4

撮影箇所	外壁【西面】	
状況	外壁【西面】を目視にて確認しましたが、シーリング材と塗膜の間に空気の膨れが見られました。現状では問題は無いと思われまます。

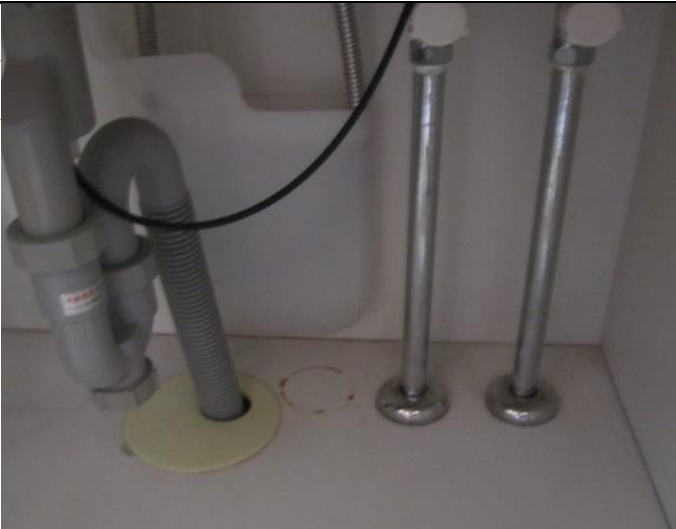
写真番号	14

撮影箇所	1階洗面台下部	
状況	水を出して目視にて確認しましたが、給排水の問題は見受けられませんでした。

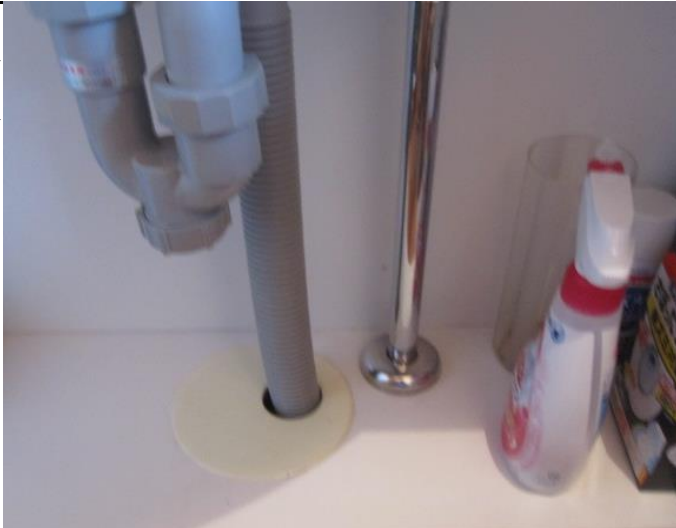
写真番号	15

撮影箇所	1階トイレ手洗い下部	
状況	<p>水を出して目視にて確認しましたが、給排水の問題は見受けられませんでした。</p>

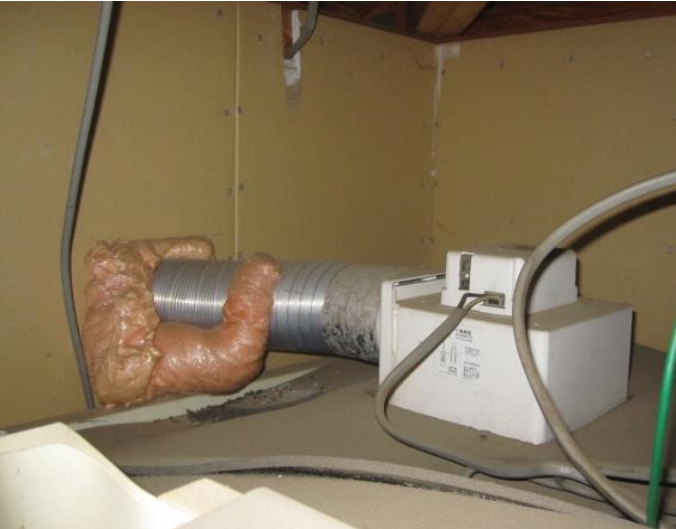
写真番号	16

撮影箇所	浴室点検口	
状況	<p>浴室点検口にて目視にて確認しましたが、換気ダクトの脱落などの問題は見受けられませんでした。</p>
