■ 検査業務の実施概要

■ 検査対象住宅の概要

検査対象住宅の所在地	古河市中田新田34-99
	確認方法： 目視・打診
構造	木造
	確認方法又は確認できなかった理由：
住宅の工法	在来工法
	確認方法又は確認できなかった理由：
階数	2階
	確認方法又は確認できなかった理由：
規模	m <sup>2</sup>
	確認方法又は確認できなかった理由： 未登記建物の為
建築時期	
	確認方法又は確認できなかった理由： 未登記建物の為
リフォーム等の実施状況	未実施
	確認方法又は確認できなかった理由：

■ 検査時の写真

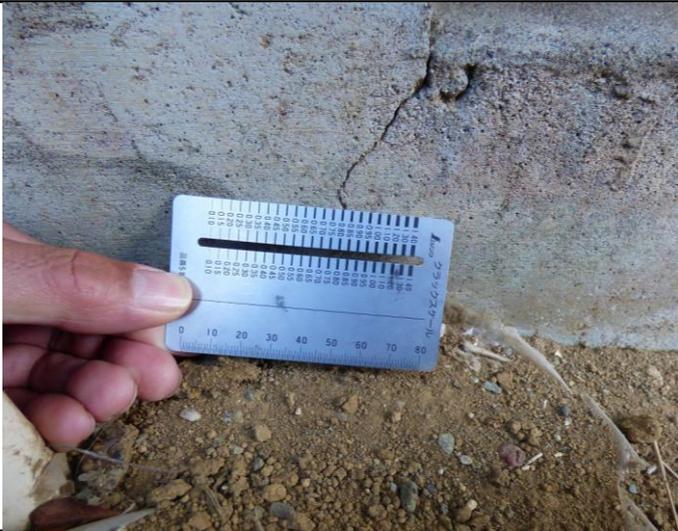
写真番号	1

撮影箇所	基礎外部【北側】	
状況	基礎【外部】にてひび割れを確認しましたが、打診棒にて確認し、コンクリート表面がひび割れていると思われます。

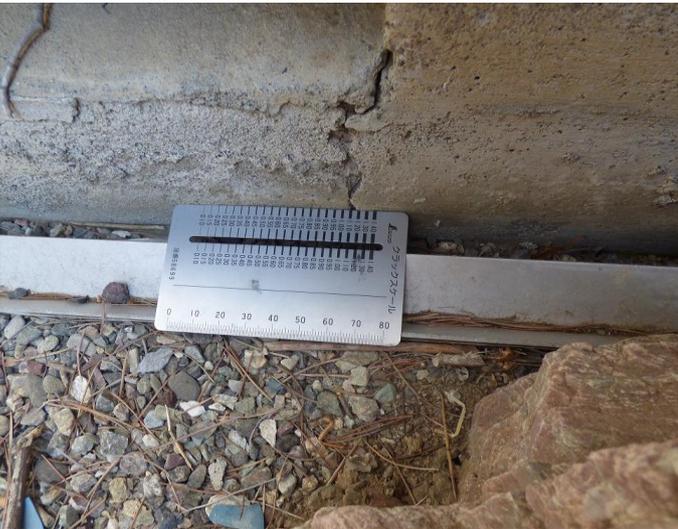
写真番号	2

撮影箇所	基礎外部【南側】	
状況	基礎【外部】にてひび割れを確認しましたが、打診棒にて確認し、コンクリート表面がひび割れていると思われます。

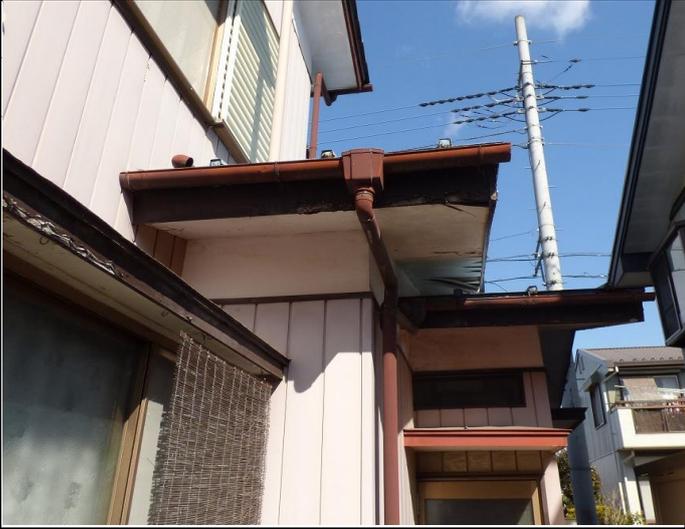
写真番号	3

撮影箇所	勝手口軒裏【東側】	
状況	勝手口にて破風と軒天の腐朽を目視にて確認しました。入念な検査が必要と思われます。

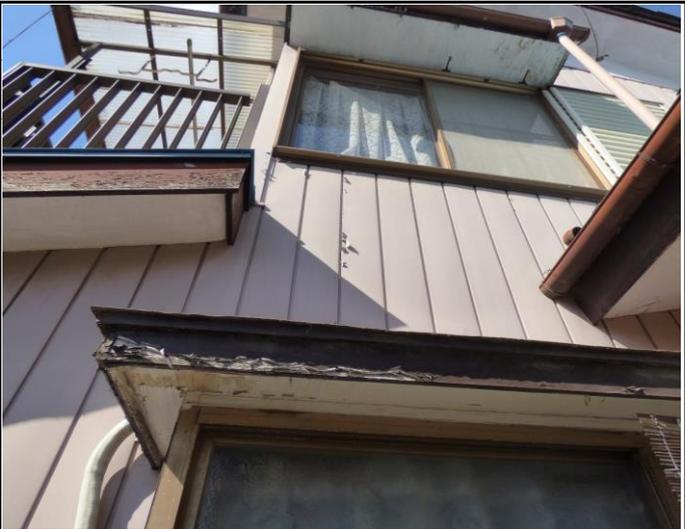
写真番号	4

撮影箇所	外壁【東側】	
状況	外壁【東側】にて塗装の剥がれを目視にて確認しました。補修が必要と思われます。

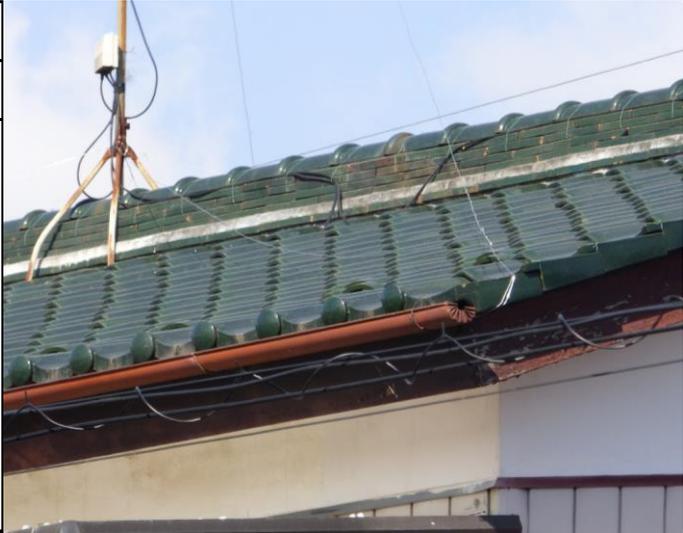
写真番号	5

撮影箇所	屋根【南側】	
状況	屋根【南側】を目視にて確認しましたが、問題は見受けられませんでした。

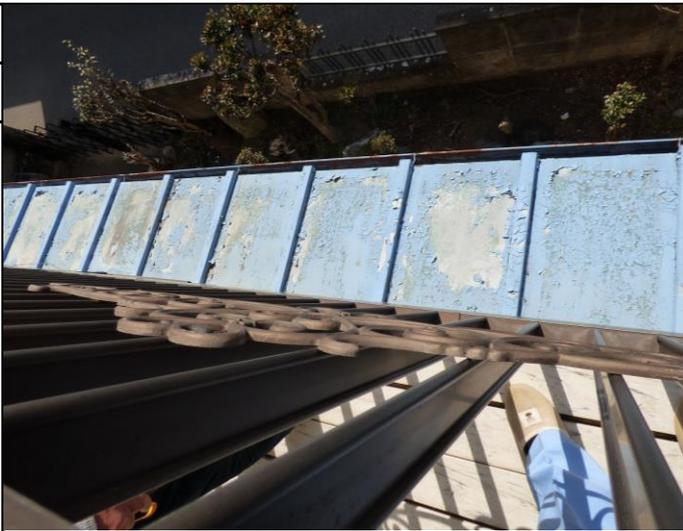
写真番号	6

撮影箇所	屋根【南側】	
状況	屋根【南側】にて塗装の剥がれを目視にて確認しました。補修が必要と思われます。

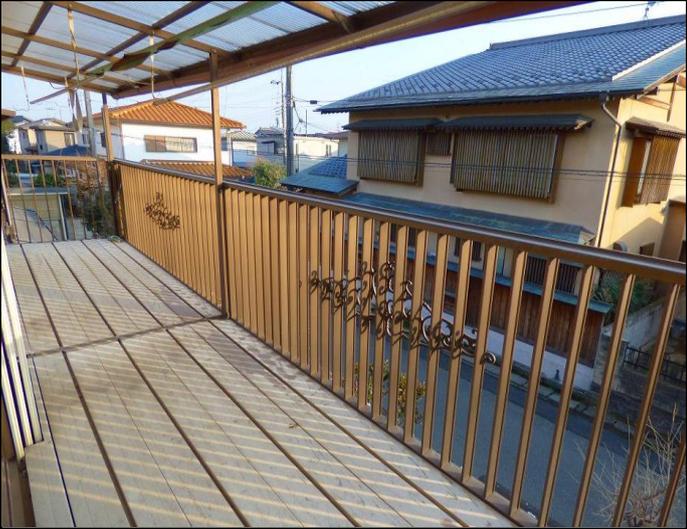
写真番号	7

撮影箇所	ベランダ	
状況	目視にて確認しましたが問題は見受けられませんでした。

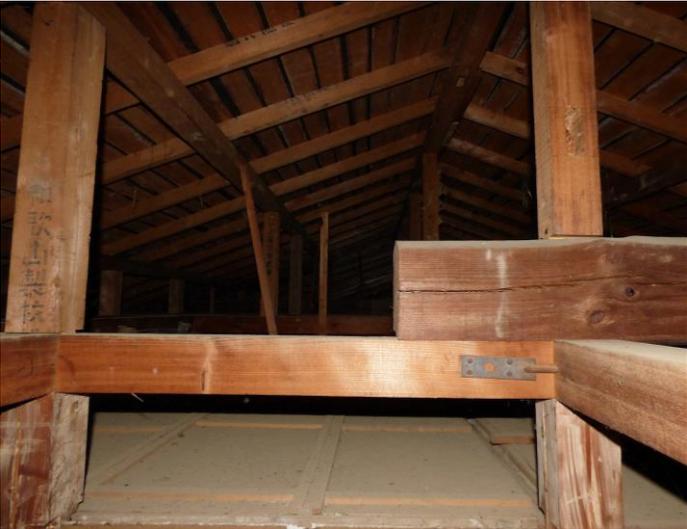
写真番号	8

撮影箇所	2階天井裏【西側】	
状況	天井裏【西側】を目視にて確認しましたが、天井・小屋組・梁に問題は見受けられませんでした。

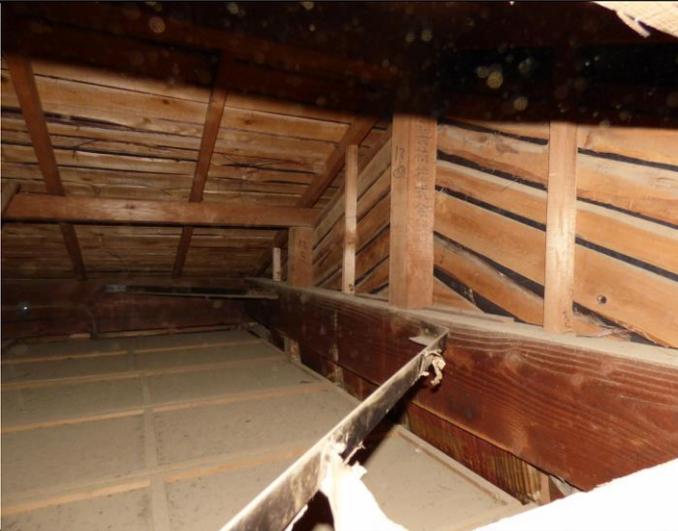
写真番号	9

撮影箇所	2階天井裏【北東側】	
状況	天井裏【北東側】を目視にて確認しましたが、天井・小屋組・梁に問題は見受けられませんでした。

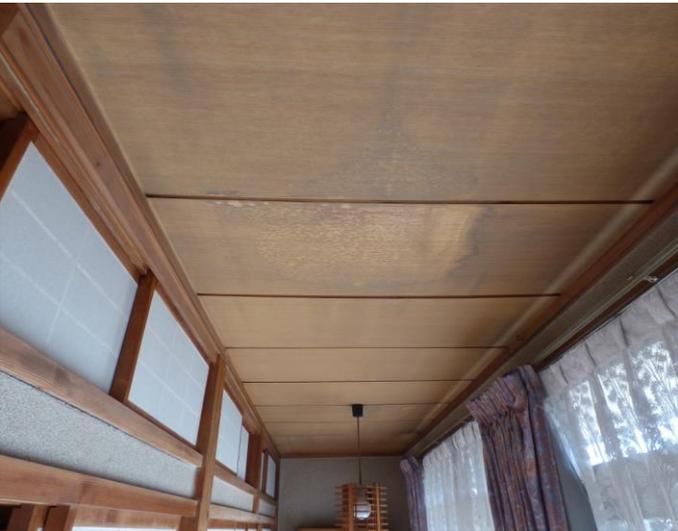
写真番号	10

撮影箇所	1階広縁天井	
状況	1階広縁天井にて雨漏りの跡と思われる染みを目視にて確認しました。入念な検査が必要と思われます。

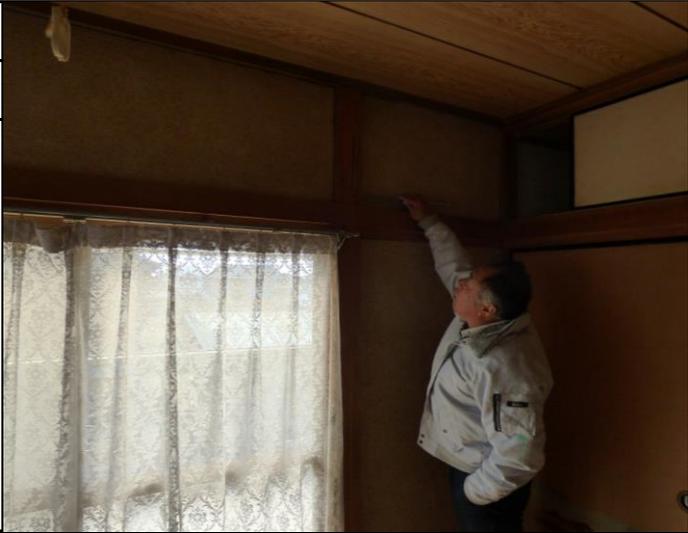
写真番号	11

撮影箇所	2階東側和室【南側】	
状況	柱をレーザーにて確認しましたが、著しい傾きは確認できませんでした。

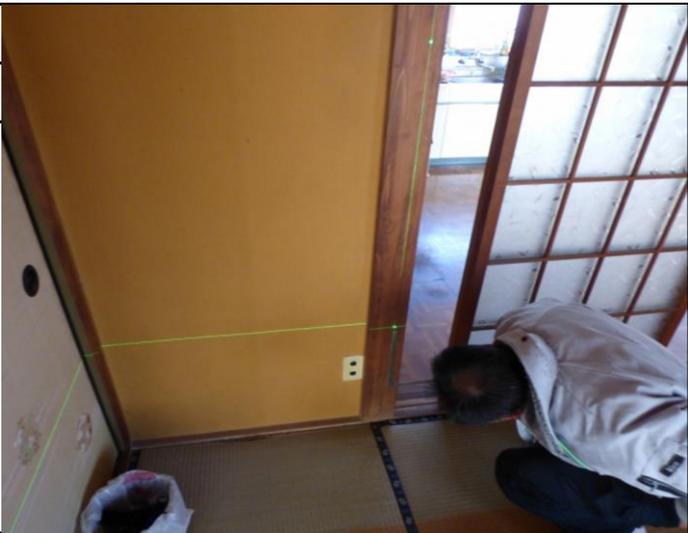
写真番号	12

撮影箇所	1階中央和室【北側】	
状況	柱をレーザーにて確認しましたが、著しい傾きは確認できませんでした。

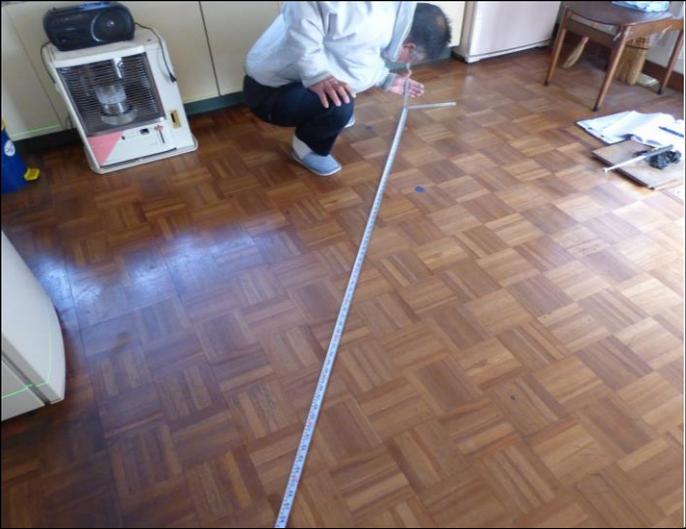
写真番号	13

撮影箇所	キッチン	
状況	床をレーザーにて確認しましたが、著しい傾きは確認できませんでした

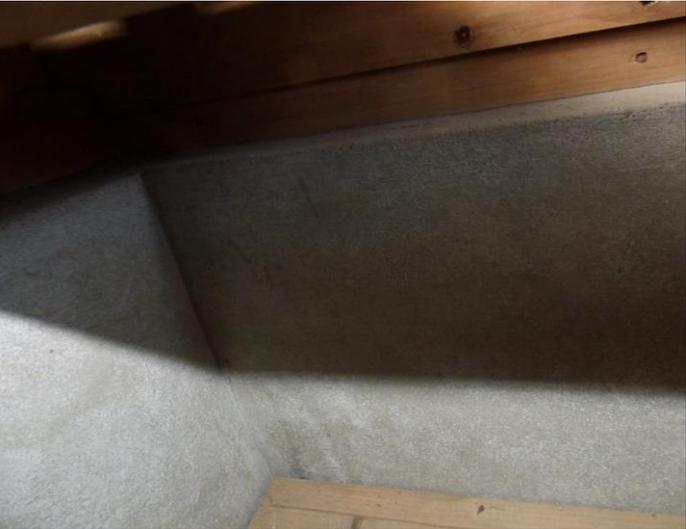
写真番号	14

撮影箇所	キッチン床下【北西側】	
状況	キッチン床下【北西側】にて目視にて確認しましたが土台・床組に問題は見受けられませんでした。

⑧ 土台・床組についてはキッチン床下の四方がコンクリートになっており、一部のみしか確認できませんでした。

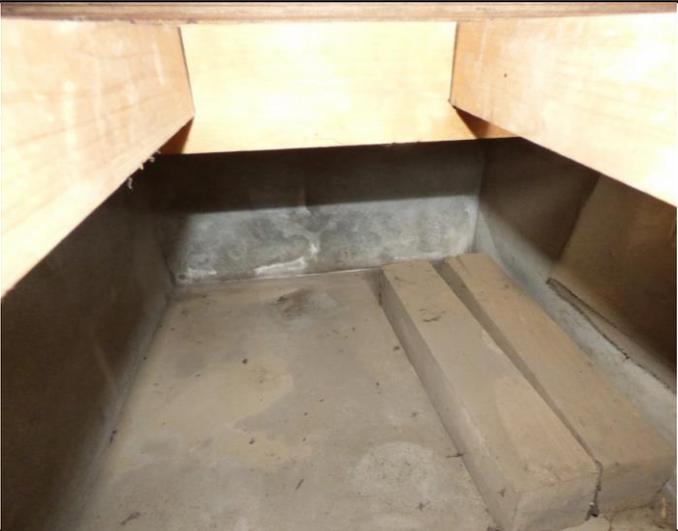
写真番号	15

撮影箇所	キッチン床下【北側】	
状況	キッチン床下【北側】にて目視にて確認しましたが土台・床組に問題は見受けられませんでした。

⑨ 基礎【内部】についてはキッチン床下の四方がコンクリートになっており、一部のみしか確認できませんでした。

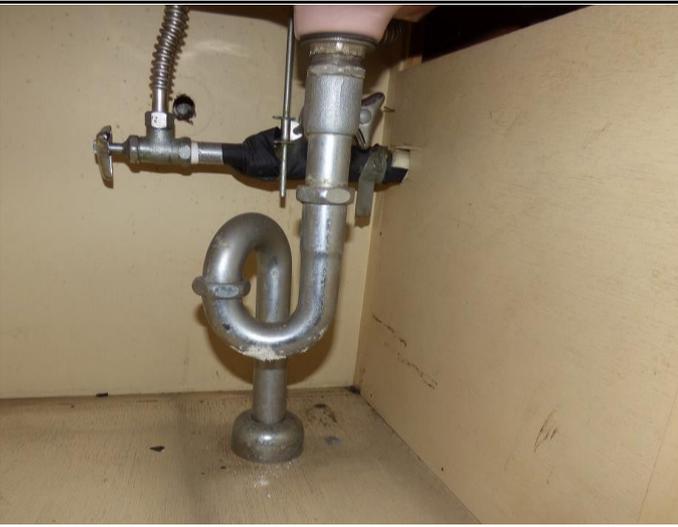
写真番号	16

撮影箇所	洗面台下部	
状況	水道が閉栓されている為、給排水の確認は出来ておりません。

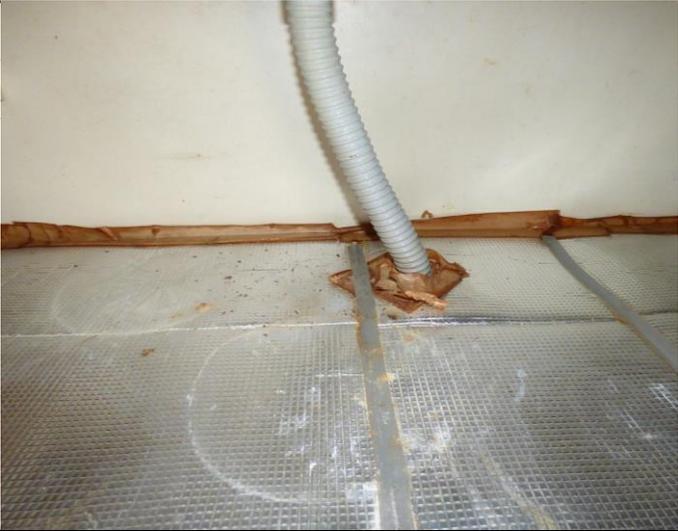
写真番号	17

撮影箇所	キッチン下部	
状況	水道が閉栓されている為、給排水の確認は出来ておりません。

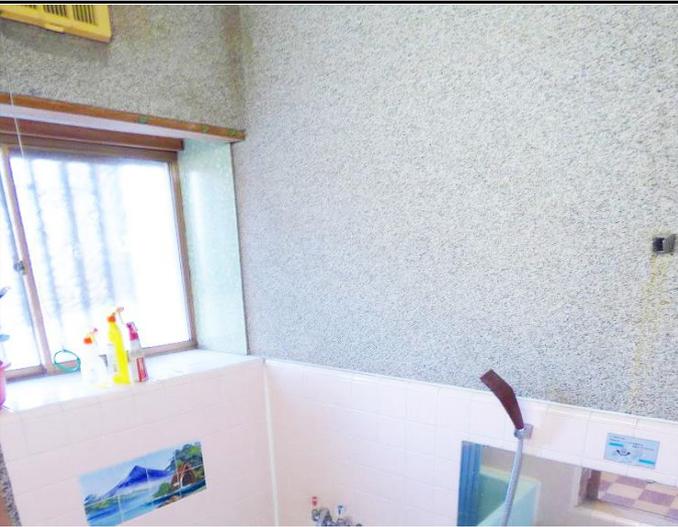
写真番号	18

撮影箇所	浴室	
状況	ユニットバスでないため換気ダクトの確認は出来ておりません。

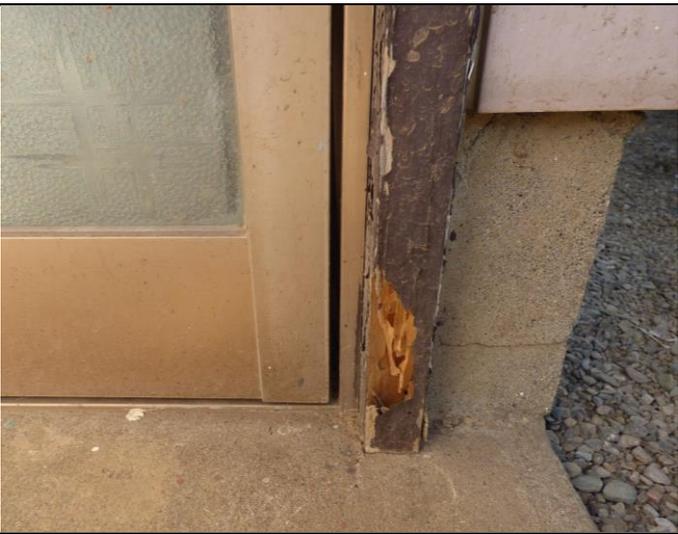
写真番号	19

撮影箇所	勝手口ドア右側木柱	
状況	シロアリと見られる跡を目視にて確認しました。補修が必要と思われます。
